芜湖新兴铸管弋江老厂区 11#地块土壤修复工  
程修复效果评估报告  
(公示版)

南京大学环境规划设计研究院集团股份有限公司

二〇二二年八月

项目名称：芜湖新兴铸管弋江老厂区 11#地块土壤  
修复工程修复效果评估

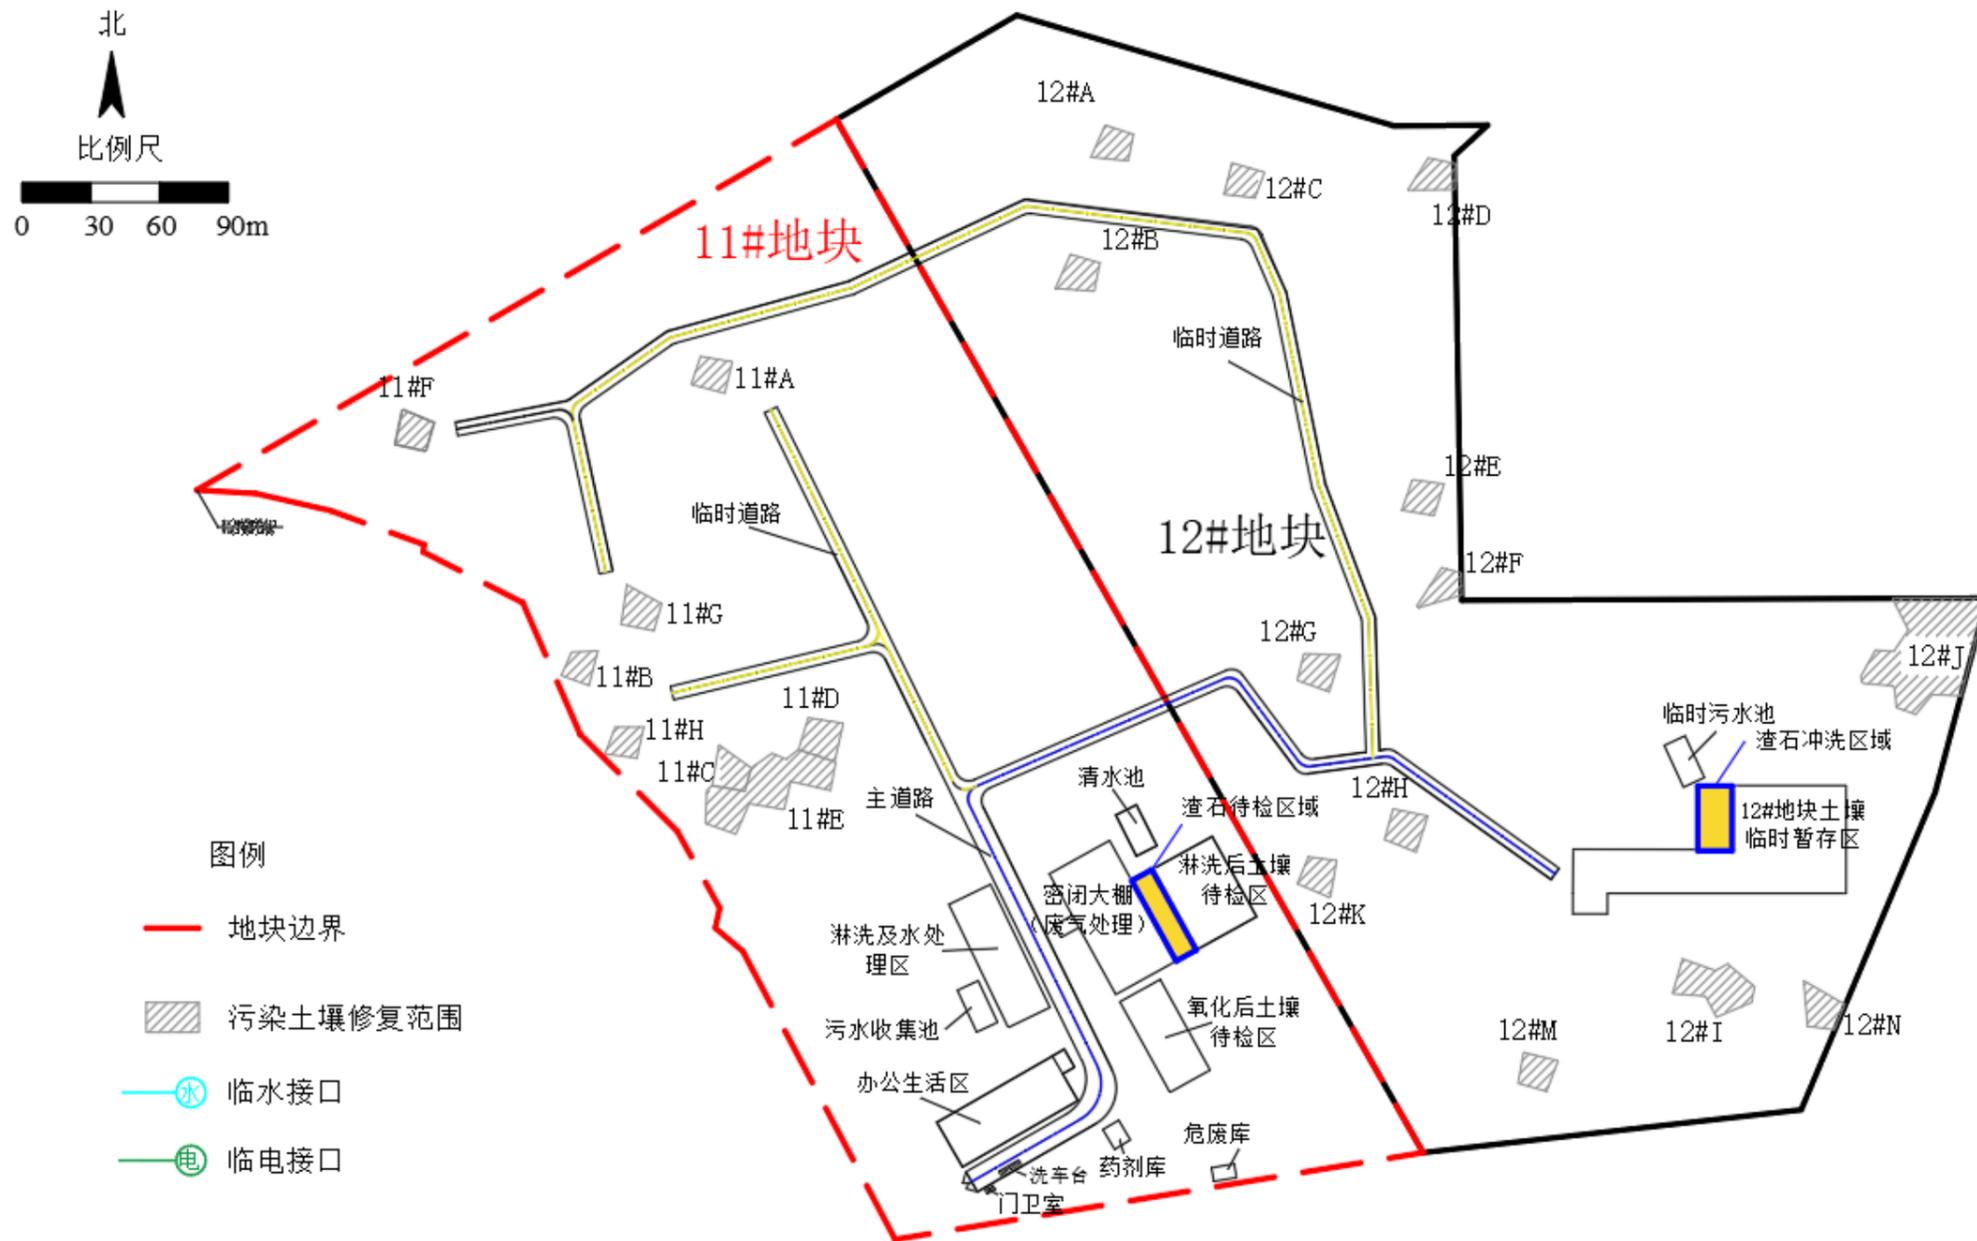
图 3.5-5 施工总平面布置图

序号	功能区	构筑物	面积 m <sup>2</sup>	地面是否有防渗措施
1	土壤修复区	密闭大棚（含废气处理）	1800	地面硬化
2		土壤淋洗区（含水处理设施）	1200	地面硬化
3	土壤堆存区	淋洗土壤待检区	1600	地面硬化
4		氧化土壤待检区	900	HDPE 膜
5		12#地块土壤暂存区	4219	HDPE 膜
6	仓储区	药剂库	30	地面硬化
7		危废库	60	地面硬化 HDPE 膜
8	污染防治区	污水收集池	200	HDPE 膜
9		临时污水池	30	HDPE 膜
10		清水池	200	HDPE 膜
11	道路	主道路	长度 514m	地面硬化
12		临时道路	长度 958m	否
13	其他区域	办公生活区	1300	地面硬化

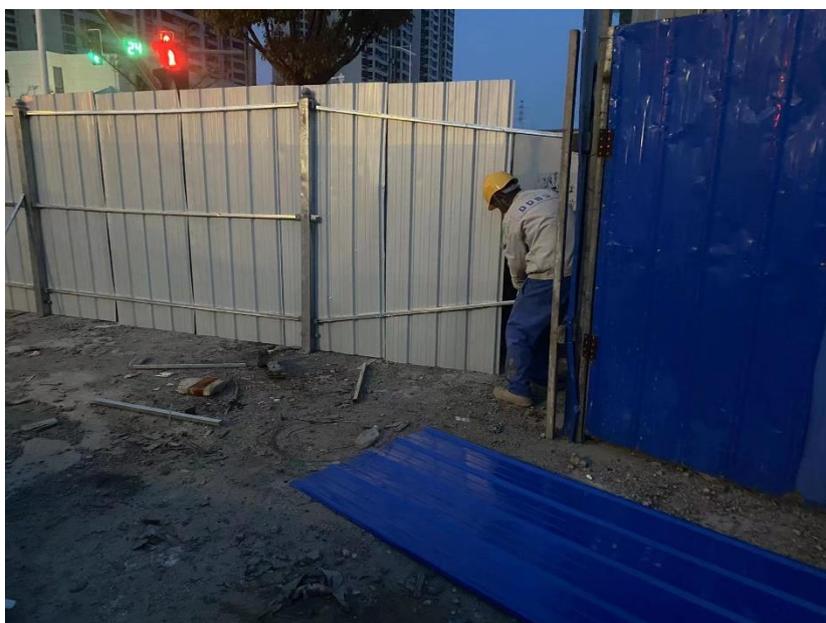
图 3.6-5 对破损围墙进行修补和加固

本工程施工区域四周原有围挡保存完好，不再新建围挡，局部区域破损的围挡采用彩钢板进行修补和加强。

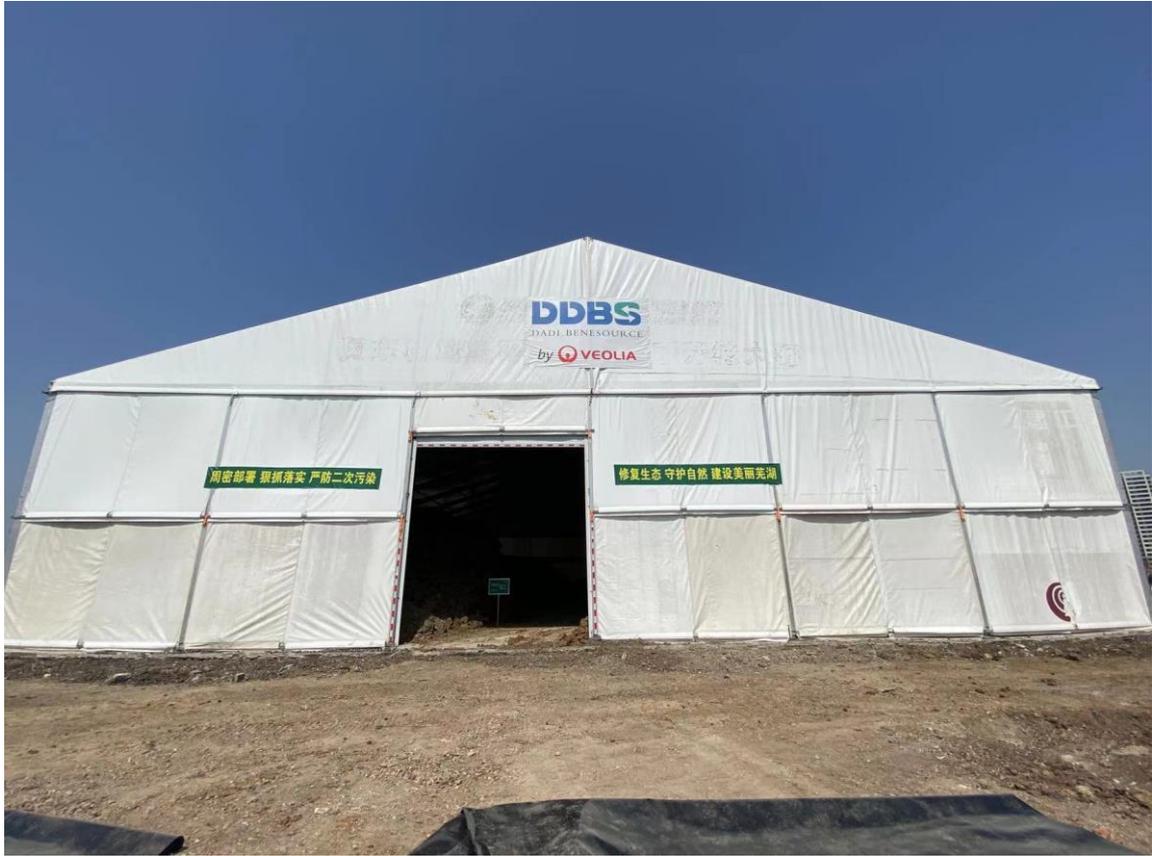
图 3.6-15 密闭大棚

本项目设置 1 个密闭大棚用于污染土壤的预处理和化学氧化施工。该密闭大棚的尺寸 60×30m，占地面积 1800m<sup>2</sup>。

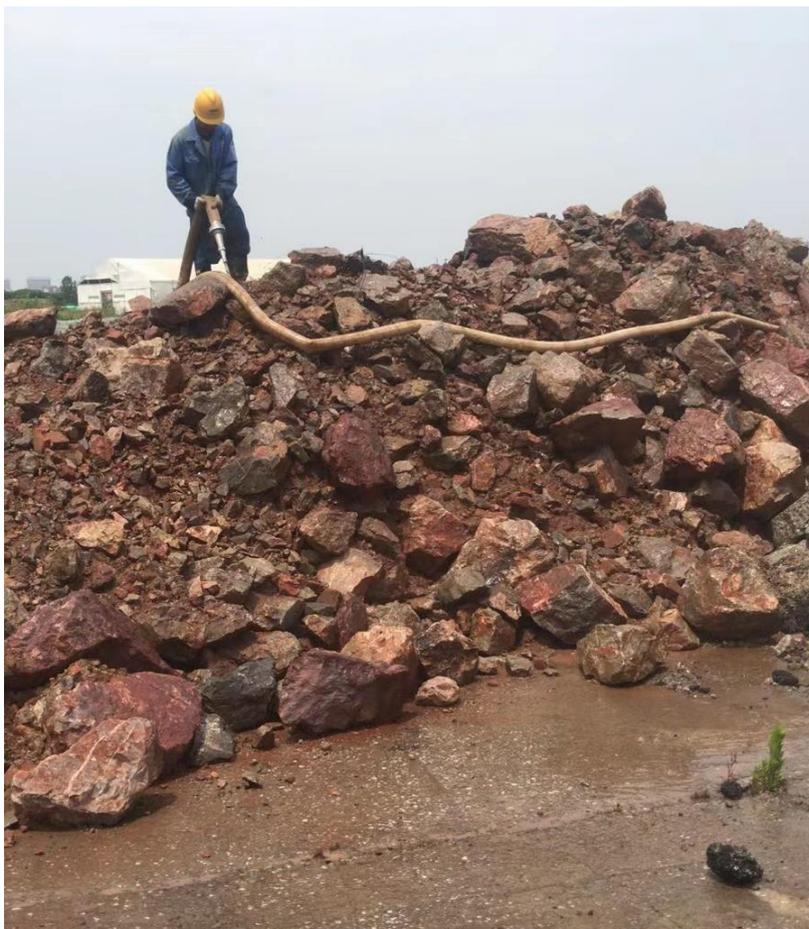
图 3.6-28 建筑石块高压冲洗

开挖过程中遇到的大型地下基础，经过挖掘机破除后尺寸仍大于 30\*50cm 的建筑垃圾将无法进入破碎机进行破碎处理，此部分建筑垃圾在现场进行高压冲洗。渣石在 12#地块土壤暂存区进行冲洗，冲洗废水通过坡度和截水沟流入临时污水池。冲洗过程见下图所示。

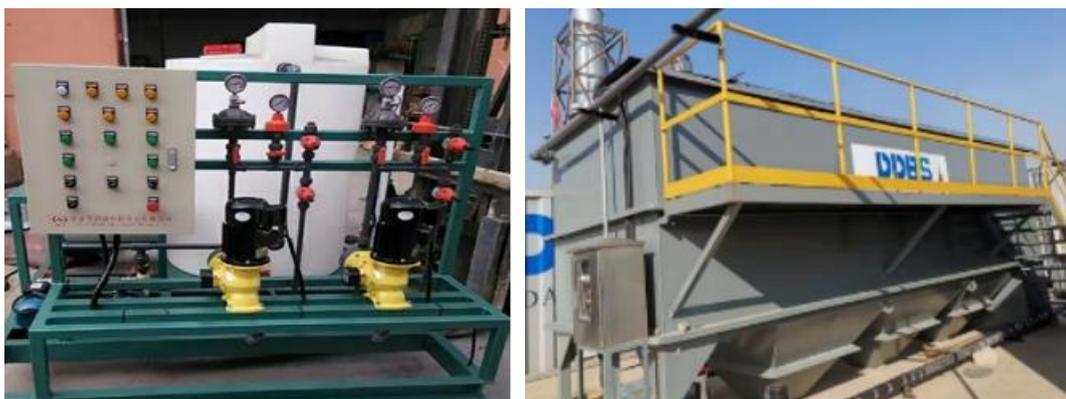
图 3.6-32 混凝沉淀池及配套设施

调节池	提升泵	电磁流量计
结构：碳钢防腐	材质：不锈钢	材质：合金
数量：1座	数量：2台,一用一备	数量：1台
尺寸：2800×3000×3200mm	参数：Q=10m <sup>3</sup> /h, H=10m, N=0.75kW	型号：DN40

搅拌机	JB-1.1	叶轮：不锈钢	4 台
提升泵	Q=10m <sup>3</sup> /h, H=25m, N=2.2kW	不锈钢	2 台

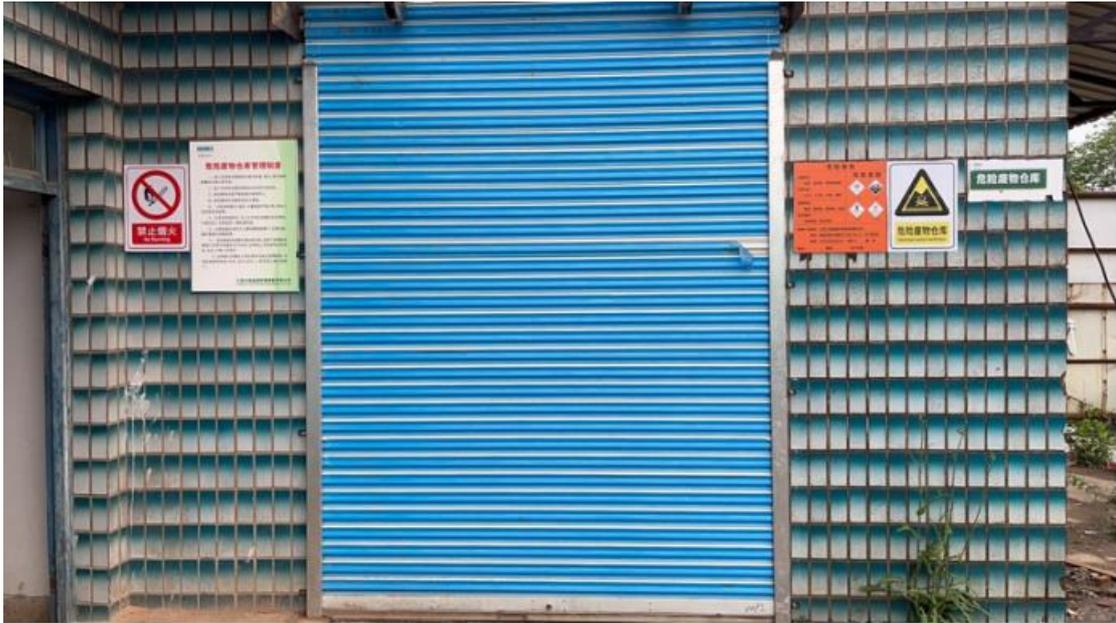
图 3.7-2 危废暂存仓库

1) 在场地内部设置危废仓库，设有隔离设施、报警装置和防风、防晒、防雨、防渗设施。地面无裂隙，且铺设 HDPE 膜。

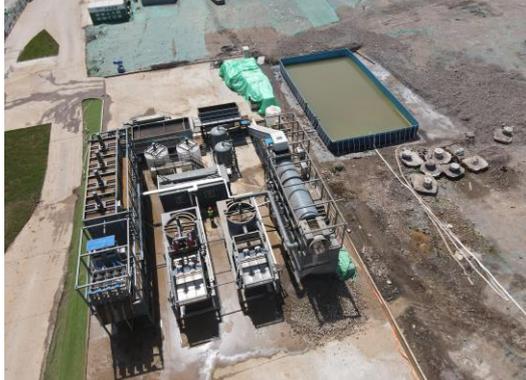
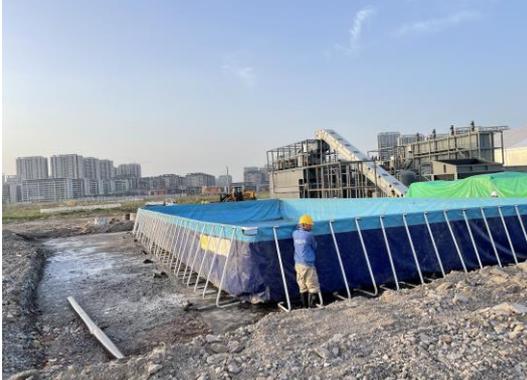
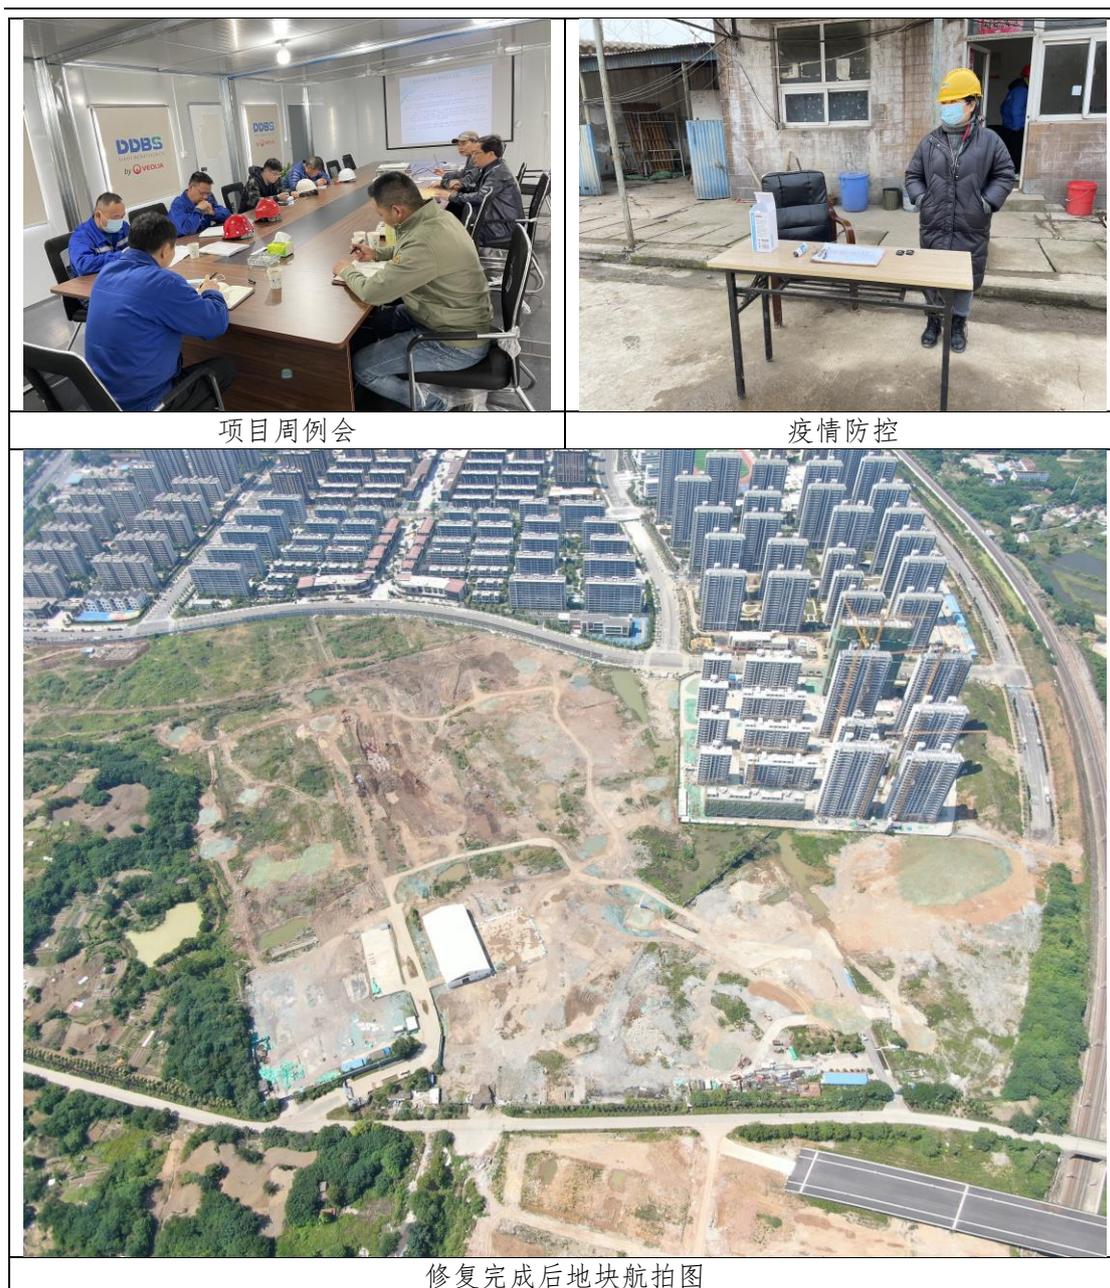
图 5.2-1 现场踏勘照片

(3) 修复施工结束后，水泥窑协同处置土壤均已外运至水泥厂进行处置。淋洗修复土壤回填至基坑。地块内部分临时设施尚未拆除，道路的硬化路面个别出现裂缝外，其它区域基本保持完好。地块总体整洁，未发现有明显的二次污染情况。

<p>淋洗设备及水处理设备</p>	<p>支架水池</p>

扬尘管控	建筑渣石冲洗
