# 芜湖新兴铸管弋江老厂区 12#地块土壤修复工程 修复效果评估报告

(公示版)

项目名称：芜湖新兴铸管弋江老厂区 12#地块土壤

修复工程修复效果评估

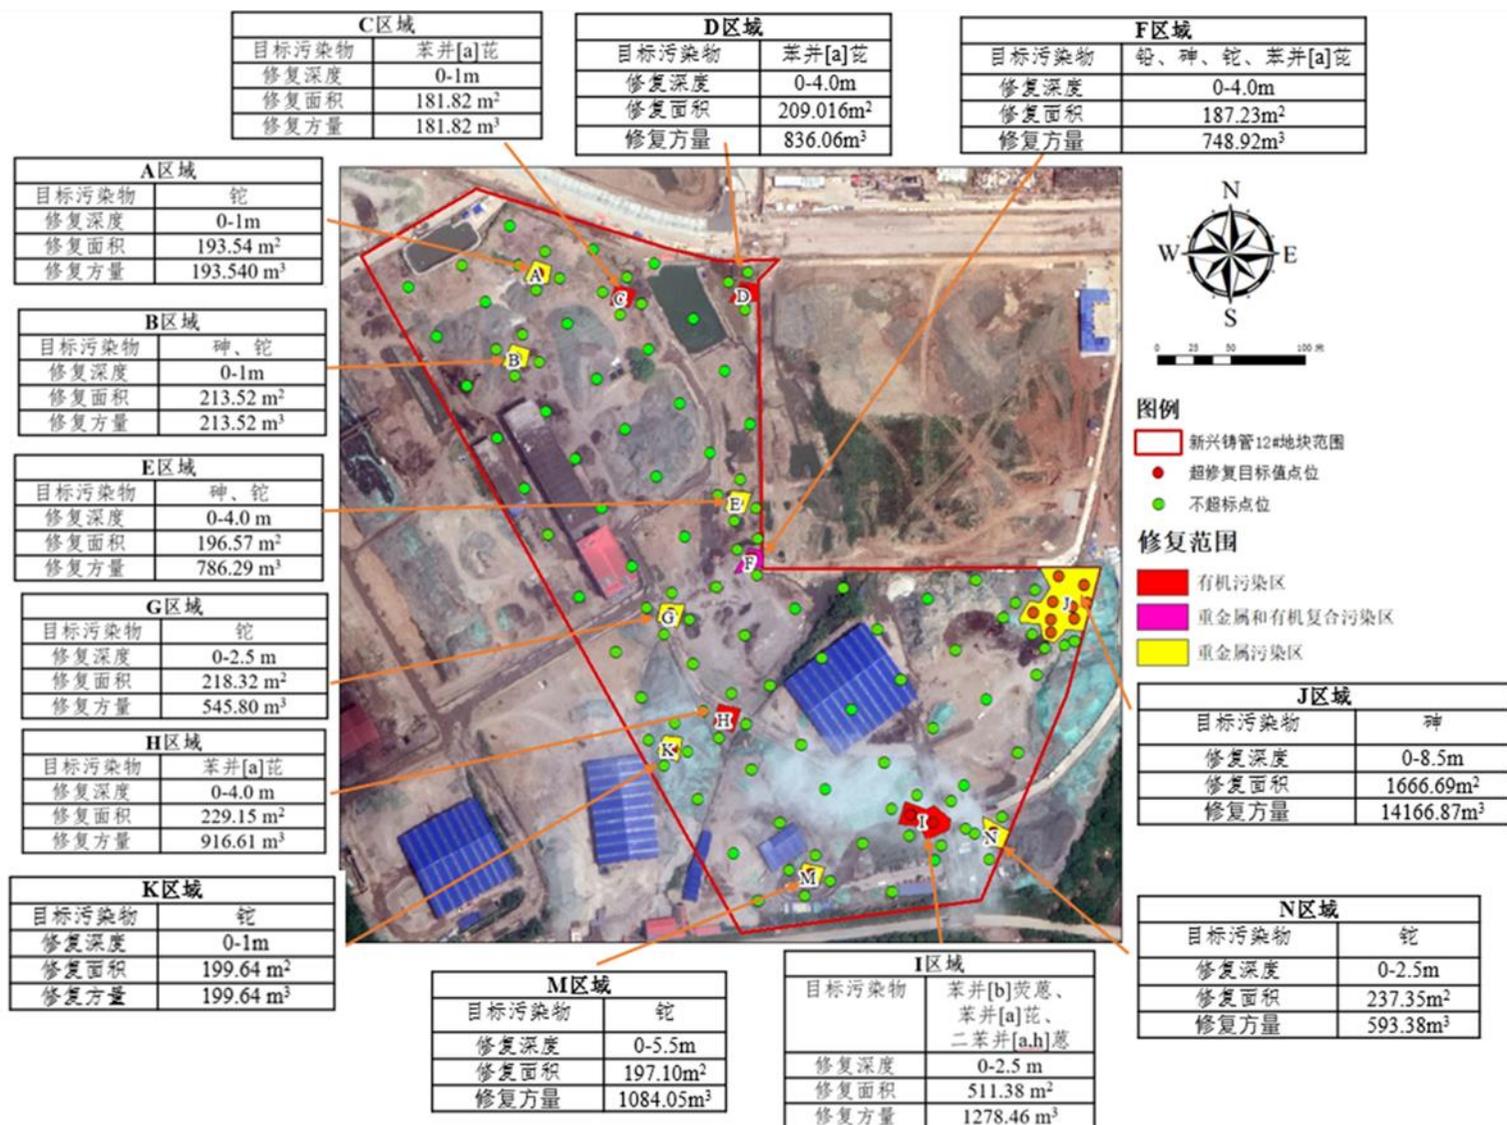
图 3.4-1 地块土壤污染修复范围分布图

1) 标高为去除表层污染土上覆盖的建筑碎石、碎渣层厚度后的标高，由于取样布点的限制，不能保证修复区域内所有位置处的建筑碎石、碎渣厚度都一致，因此修复土的标高还需要在实际修复过程中进一步核实。

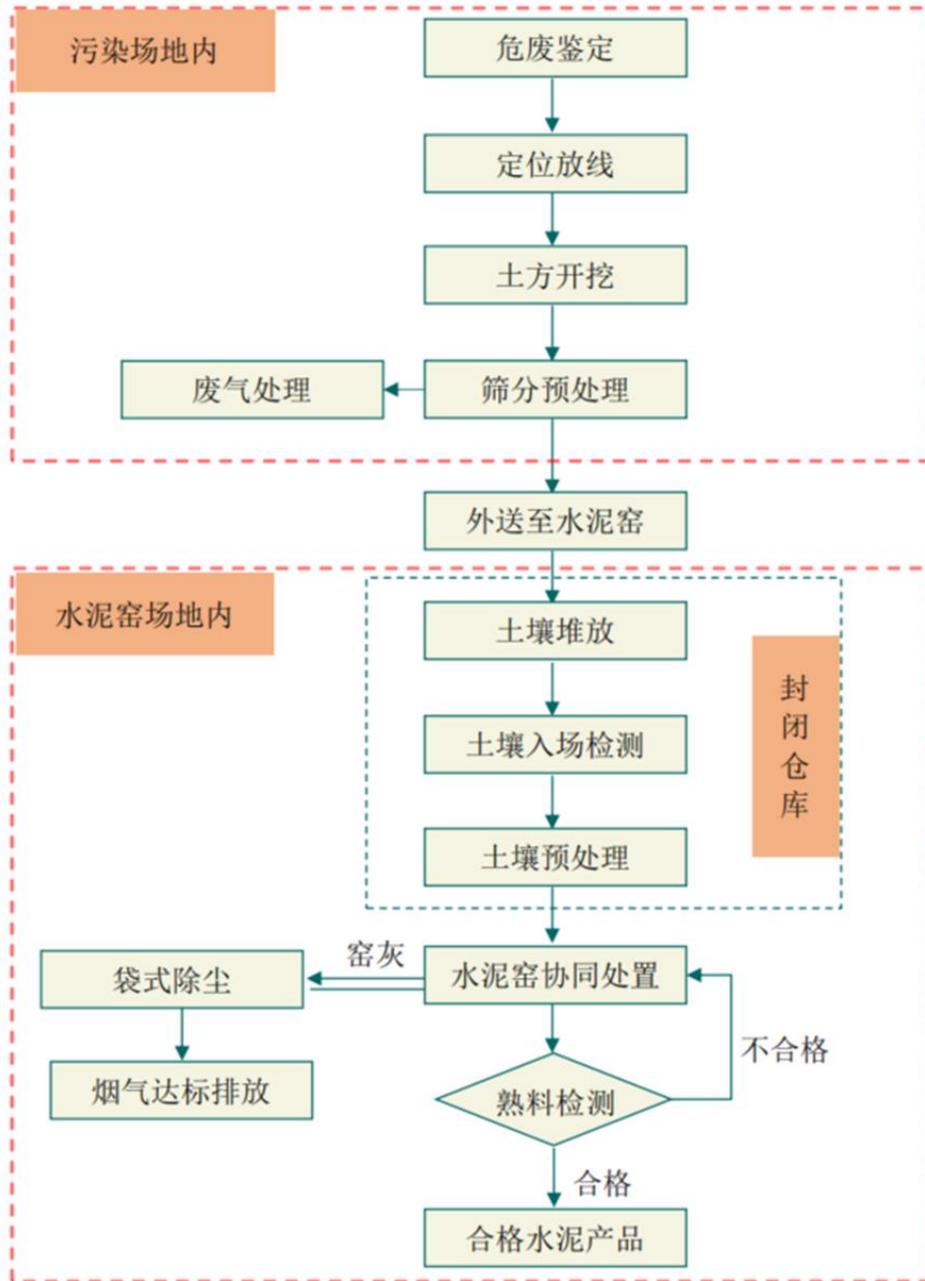
图 3.5-3 水泥窑协同处置工艺流程图

污染土壤水泥窑协同处置方案主要包括暂存、预处理和入窑处置等内容。具体如下：污染土壤进场后，首先堆放至暂存场地，暂存场地符合《水泥窑协同处置固体废物环境保护技术规范》（HJ662-2013）中的相关规定。污染土壤入场后应及时进行取样分析，根据检测结果制定水泥窑协同处置方案。预处理过程主要包括破碎、筛分和预均化等处理。然后预处理后的土壤按相应的比例输送至水泥窑系统的特定加料点，在水泥的高温烧成过程中实现污染土的协同处置，水泥窑大气污染物符合《水泥工业大气排放标准》（DB34/3576-2020）达标排放。

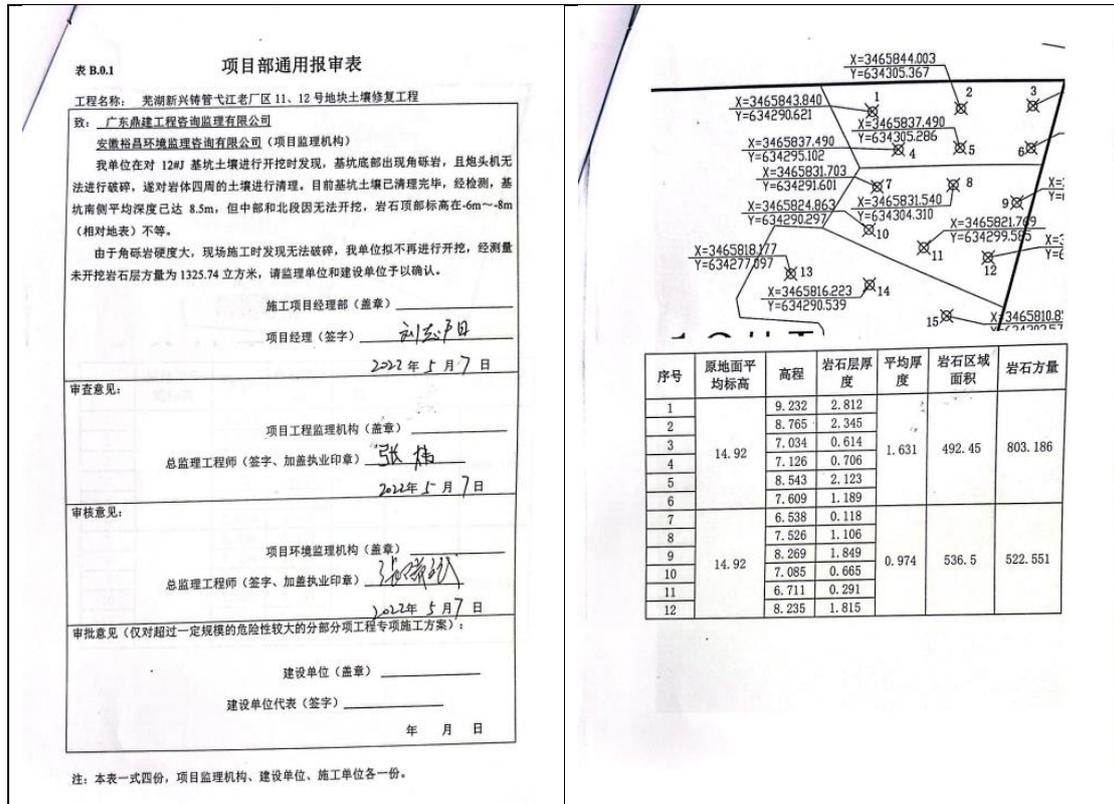
图 3.6-2 12#J 基坑开挖现场开挖情况

针对实际清挖污染土壤方量小于修复方案中污染土壤设计方量，主要原因为：修复方案中 12# J 基坑污染土壤设计方量 14166.87 m<sup>3</sup>，设计开挖深度为 8.5 m。实际施工过程中，当开挖深度达到 6.0 m 时，部分位置出现基岩，基岩较硬，经委托单位（芜湖新兴铸管有限责任公司）、修复单位（江苏大地益源环境修复有限公司）、工程监理（广东鼎建工程咨询监理有限公司）和环境监理（安徽裕昌环境监理咨询有限公司）多方论证后，未对基岩进一步开挖，最终没有基岩的区域，土壤开挖深度为 8.5 m，有基岩的区域，土壤开挖深度为 6.0 m，实际土壤修复方量为 12841.13 m<sup>3</sup>。

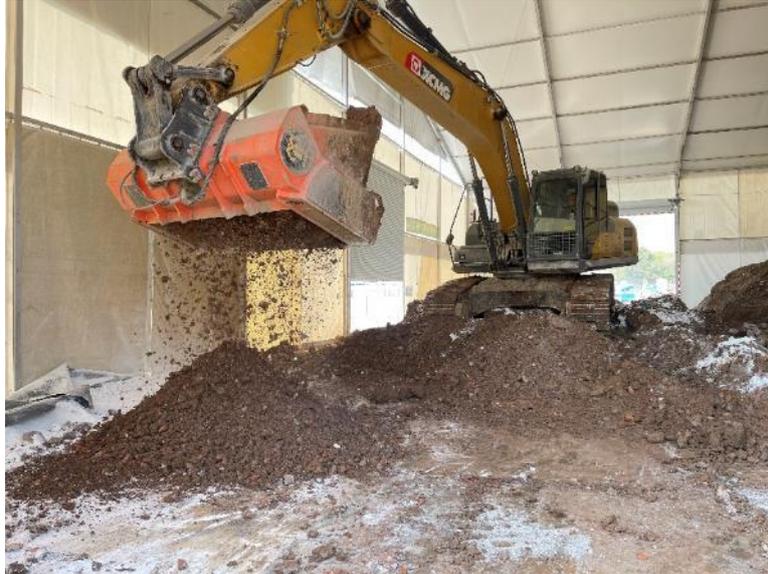
图 3.6-28 筛分预处理

(2) 预处理：利用筛分设备对污染土壤进行筛分，挑选大石块，将粒径大于 50 mm 的土壤颗粒采用 ALLU 筛分机破碎，使其粒径小于 50 mm，并调节土壤的含水率在 20%左右。

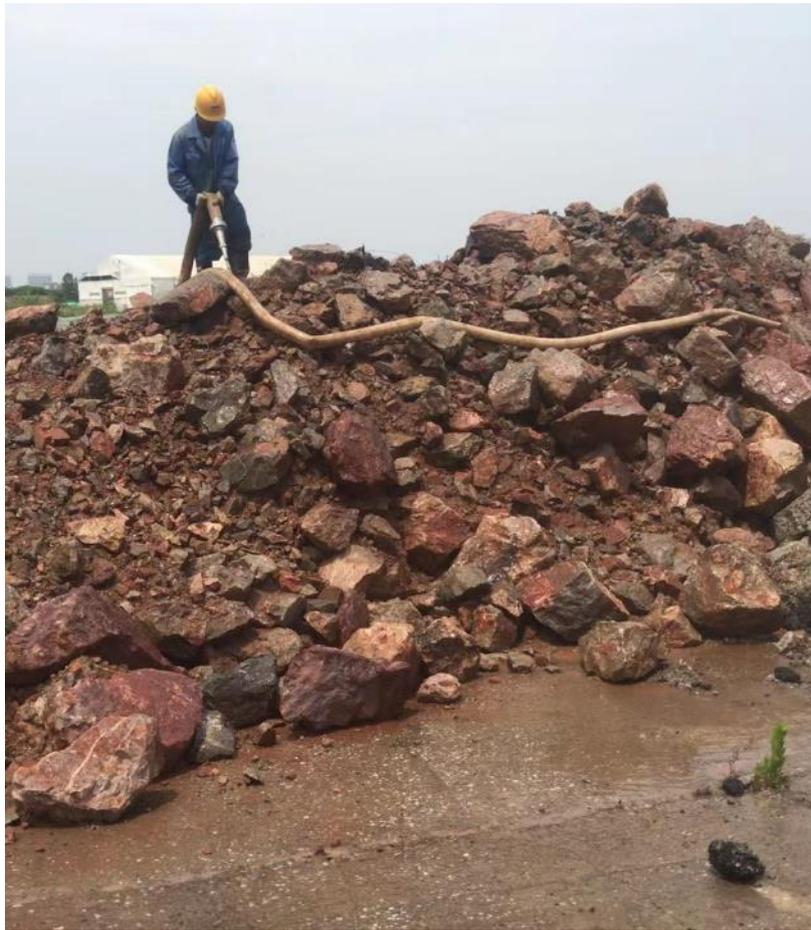
图 3.6-39 建筑石块高压冲洗

开挖过程中遇到的大型地下基础，经过挖掘机破除后尺寸仍大于 30\*50 cm 的建筑垃圾将无法进入破碎机进行破碎处理，此部分建筑垃圾在现场进行高压冲洗。现场土壤暂存区土壤清理完毕后，将建筑垃圾统一堆放并集中冲洗。

冲洗区位于 12#地块土壤暂存区西侧，冲洗后的废水通过坡度流至四周的截水沟内，再流入临时污水池中，通过潜水泵泵入污水池内，等待后续处理，冲洗过程见下图所示。

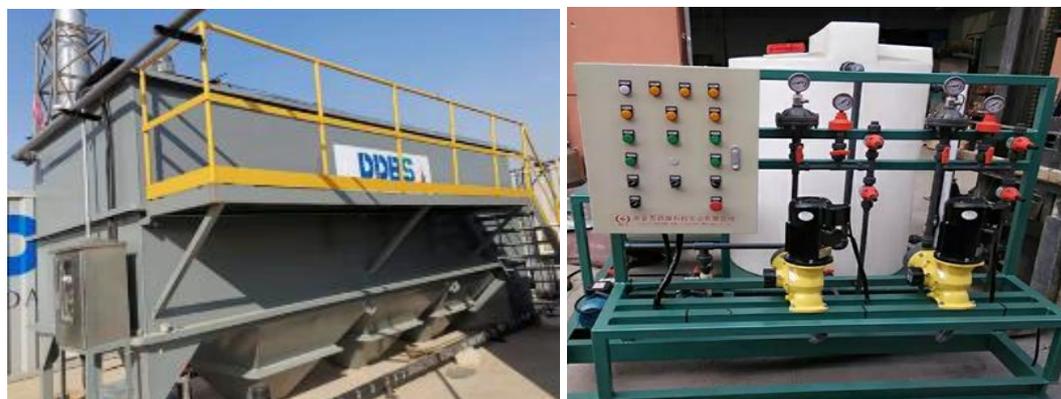
图 3.6-43 混凝沉淀池及配套设施

设备名称	设备参数	材质	数量
混凝沉淀池	尺寸：7.9m×2.2m×2.8m	钢制防腐	1 座
碱加药罐	2m <sup>3</sup>	PE	1 座
碱加药泵	GM0020	PVC	3 台
PAC 加药罐	500L	PE	2 座
PAC 加药泵	GM0090	PVC	3 台
PAM 加药罐	500L	PE	2 座
PAM 加药泵	GM0090	PVC	3 台
重捕剂加药罐	500L	PE	2 座
重捕剂加药泵	GM0090	PVC	3 台
酸加药罐	2m <sup>3</sup>	PE	1 座
酸加药泵	GM0020	PVC	3 台
搅拌机	JB-1.1	叶轮：不锈钢	4 台
提升泵	Q=10m <sup>3</sup> /h, H=25m, N=2.2kW	不锈钢	2 台

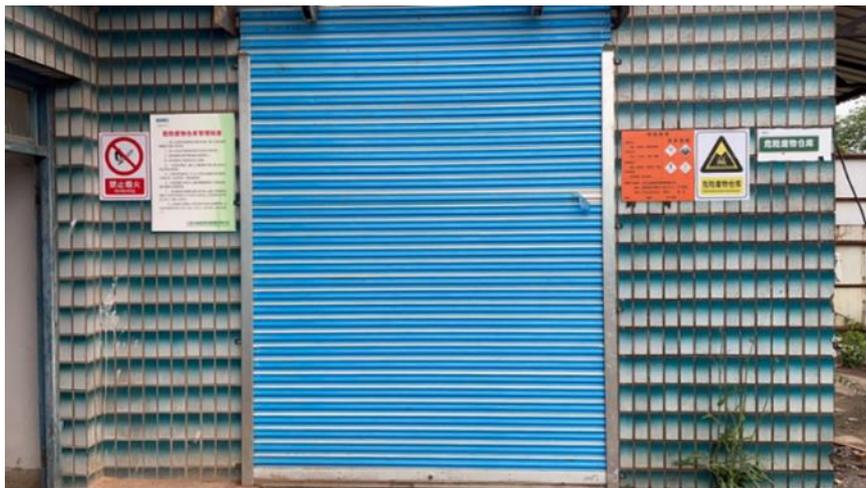
图 3.7-2 危废暂存仓库

1) 在场地内部设置危废仓库，设有隔离设施、报警装置和防风、防晒、防雨、防渗设施。地面无裂隙，且铺设 HDPE 膜。

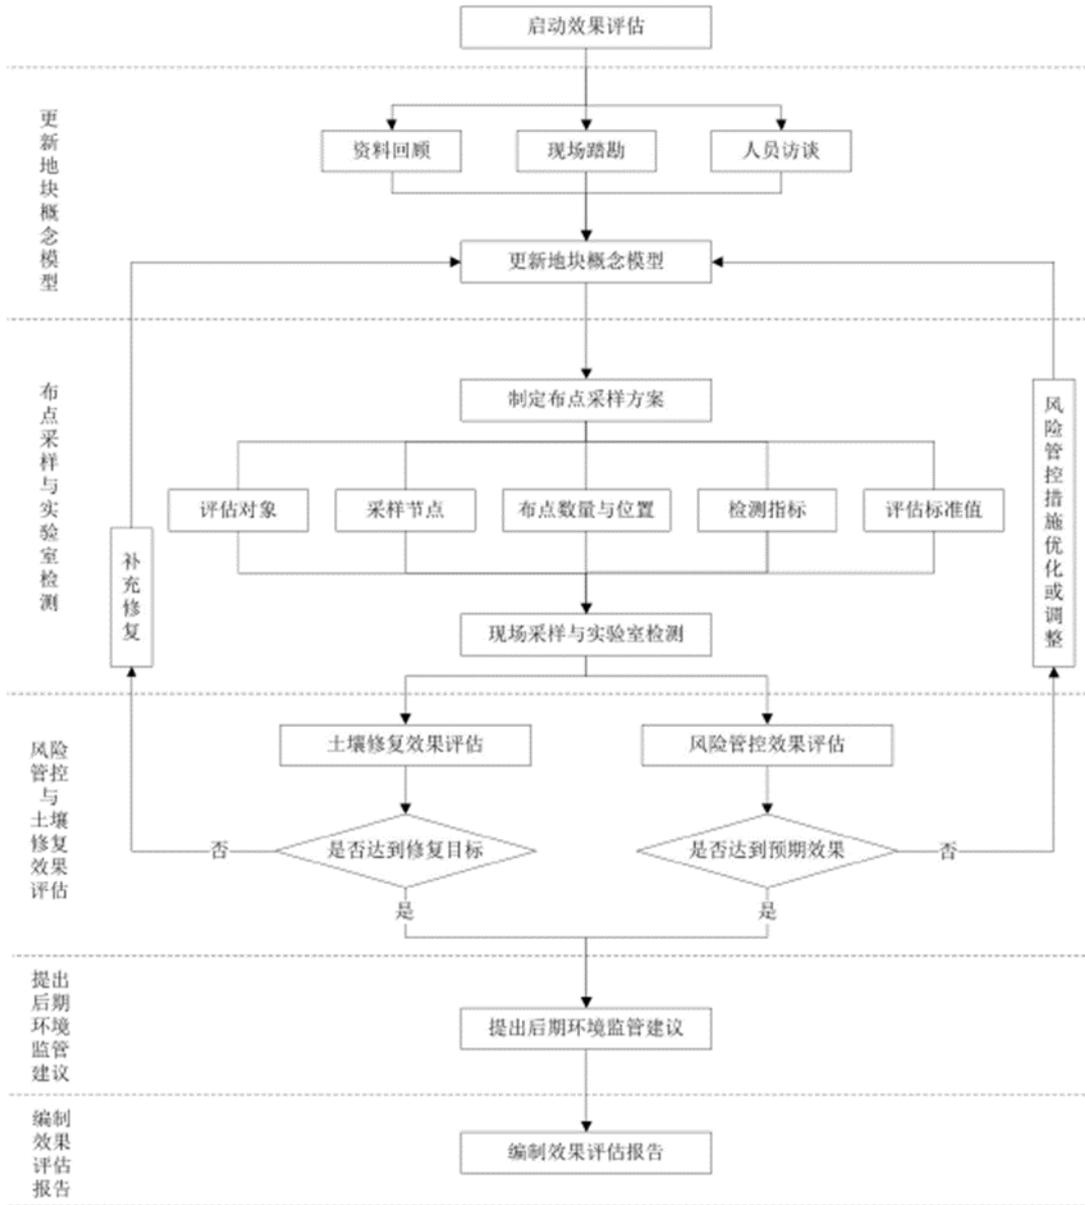
图 4.2-1 污染地块修复工程效果评估工作程序

污染地块修复效果评估工作主要包括五个阶段，分别为更新地块概念模型、布点采样与实验室检测、土壤修复效果评估、提出后期环境监管建议和编制效果评估报告，工作程序如下图所示：

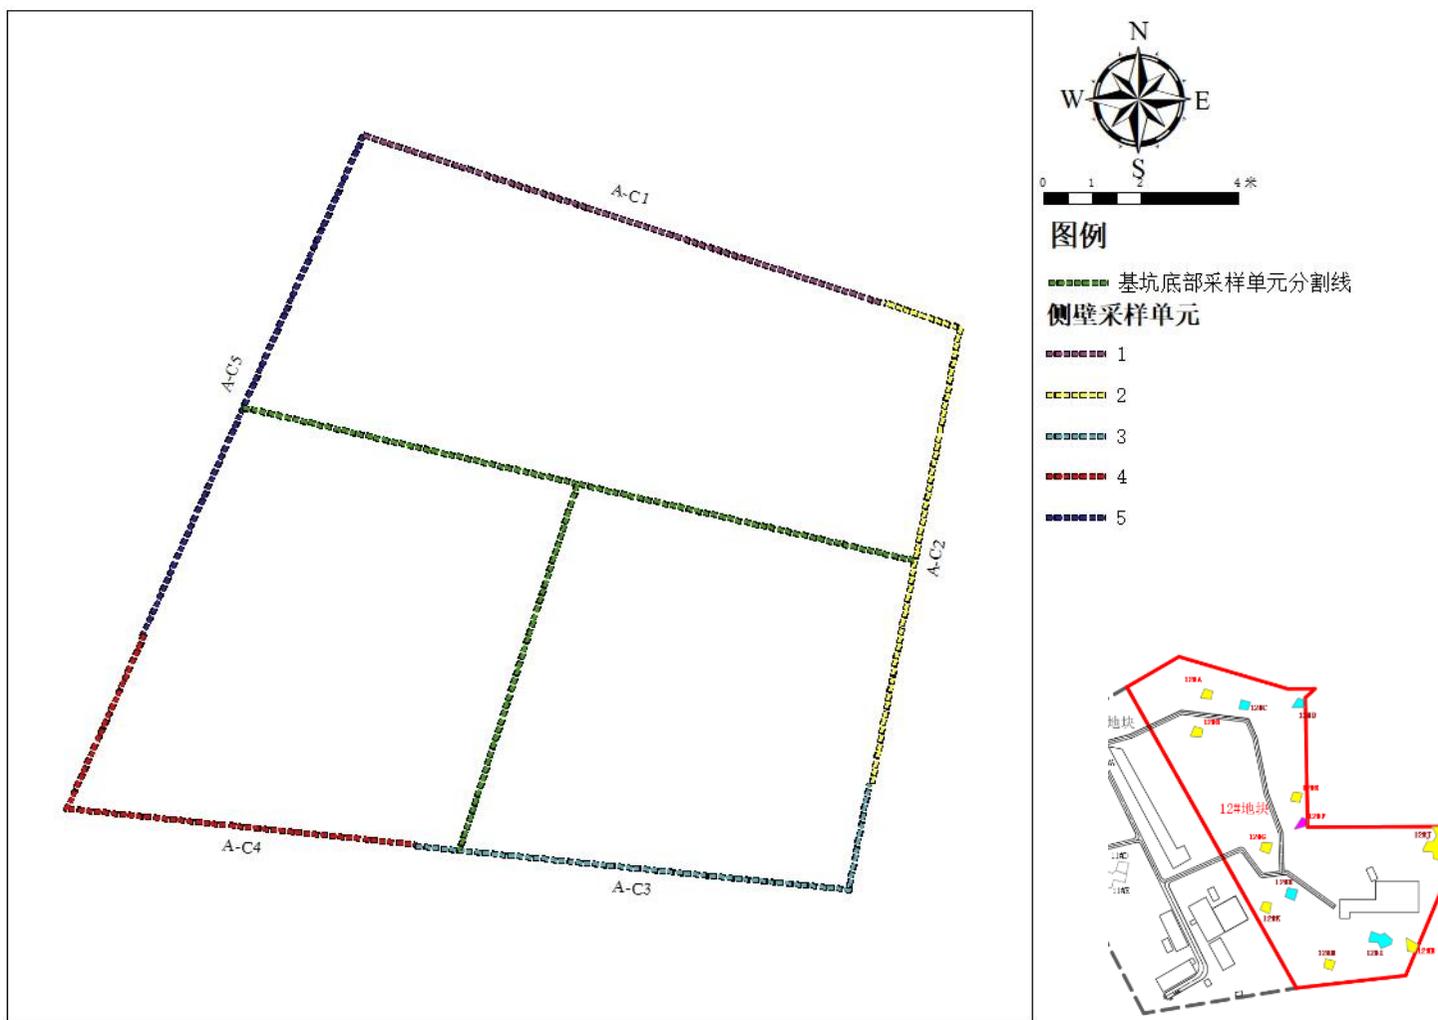
图 6.2-2 12#A 基坑侧壁和坑底采样单元示意图

根据《修复方案》，基坑 A 超标因子为铊，修复面积为  $193.54 \text{ m}^2$ ，修复深度为  $0-1.0 \text{ m}$ ，设计开挖土方量为  $193.54 \text{ m}^3$ ，根据施工实际开挖情况，基坑 A 实际开挖土方量为  $403.53 \text{ m}^3$ 。根据报审材料和修复施工进度，2022 年 4 月 30 日，效果评估单位对基坑 A 开展效果评估采样工作。根据基坑布点原则，基坑 A 坑底布设 3 个采样单元，侧壁布设 5 个侧壁分段采样单元，采样深度为  $0-1.0 \text{ m}$ ，共采集土壤样品 8 个，检测指标为铊。基坑布点图详见图 6.2-2 所示。

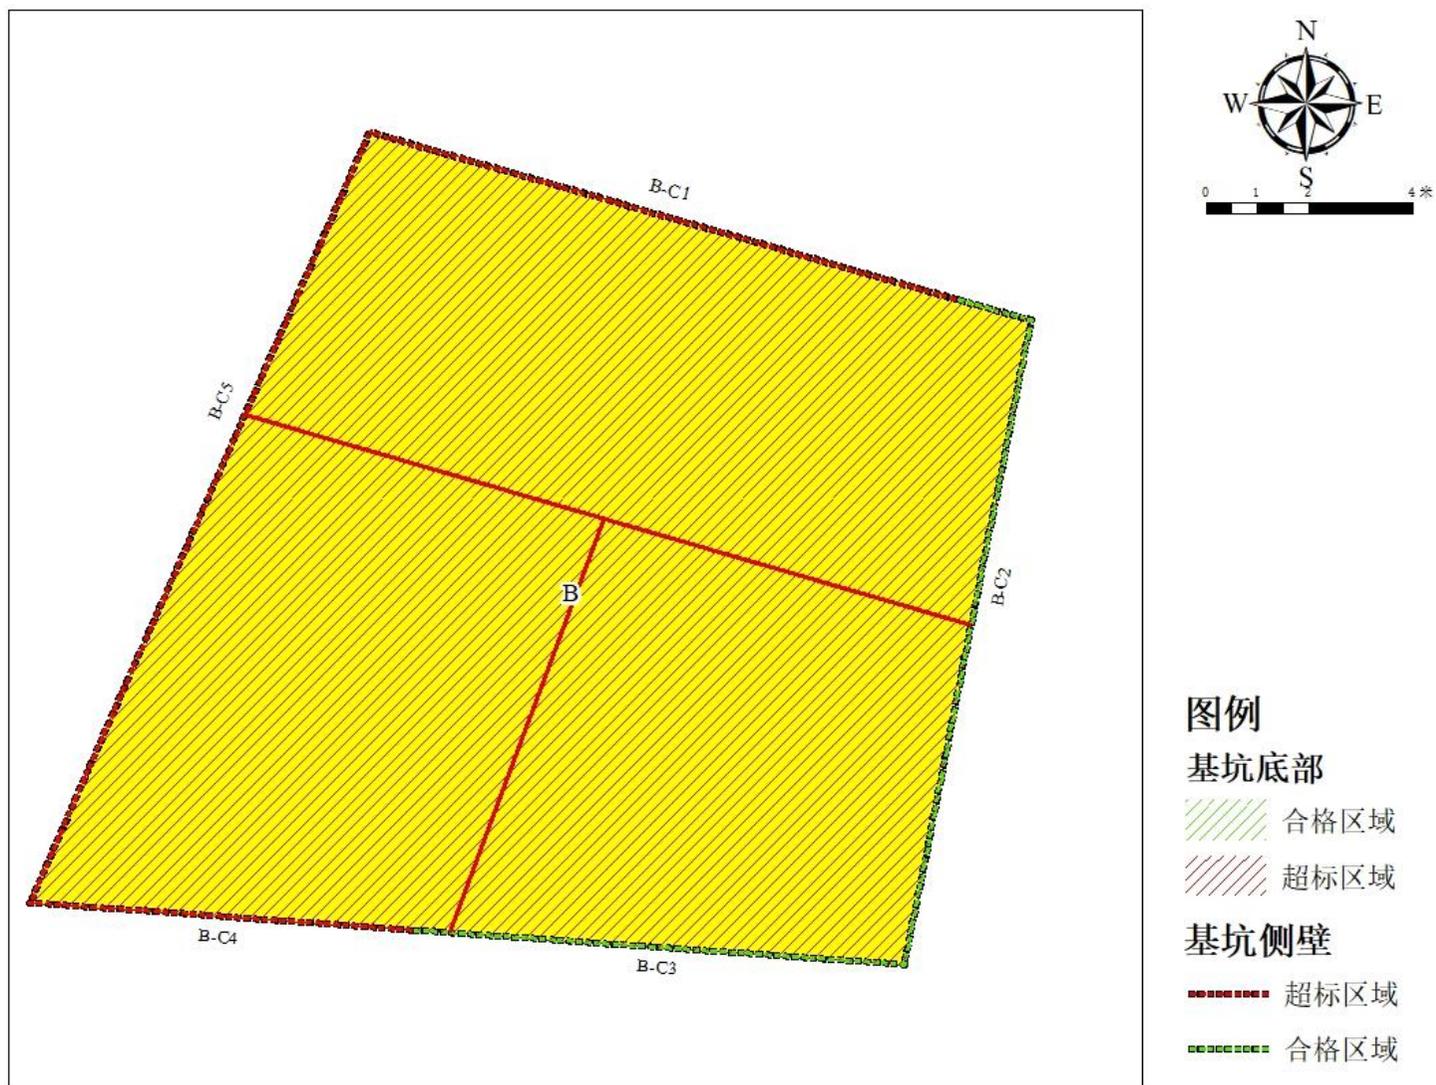
图 6.2-4 12#B 基坑初次清挖超标采样单元示意图

根据基坑 B 第一次样品检测结果，基坑 B 侧壁 B-C1、B-C4、B-C5 和底部 B-D1、B-D2、B-D3 采样单元存在砷超标情况，基坑初次清挖超标采样单元见图 6.2-4 所示。

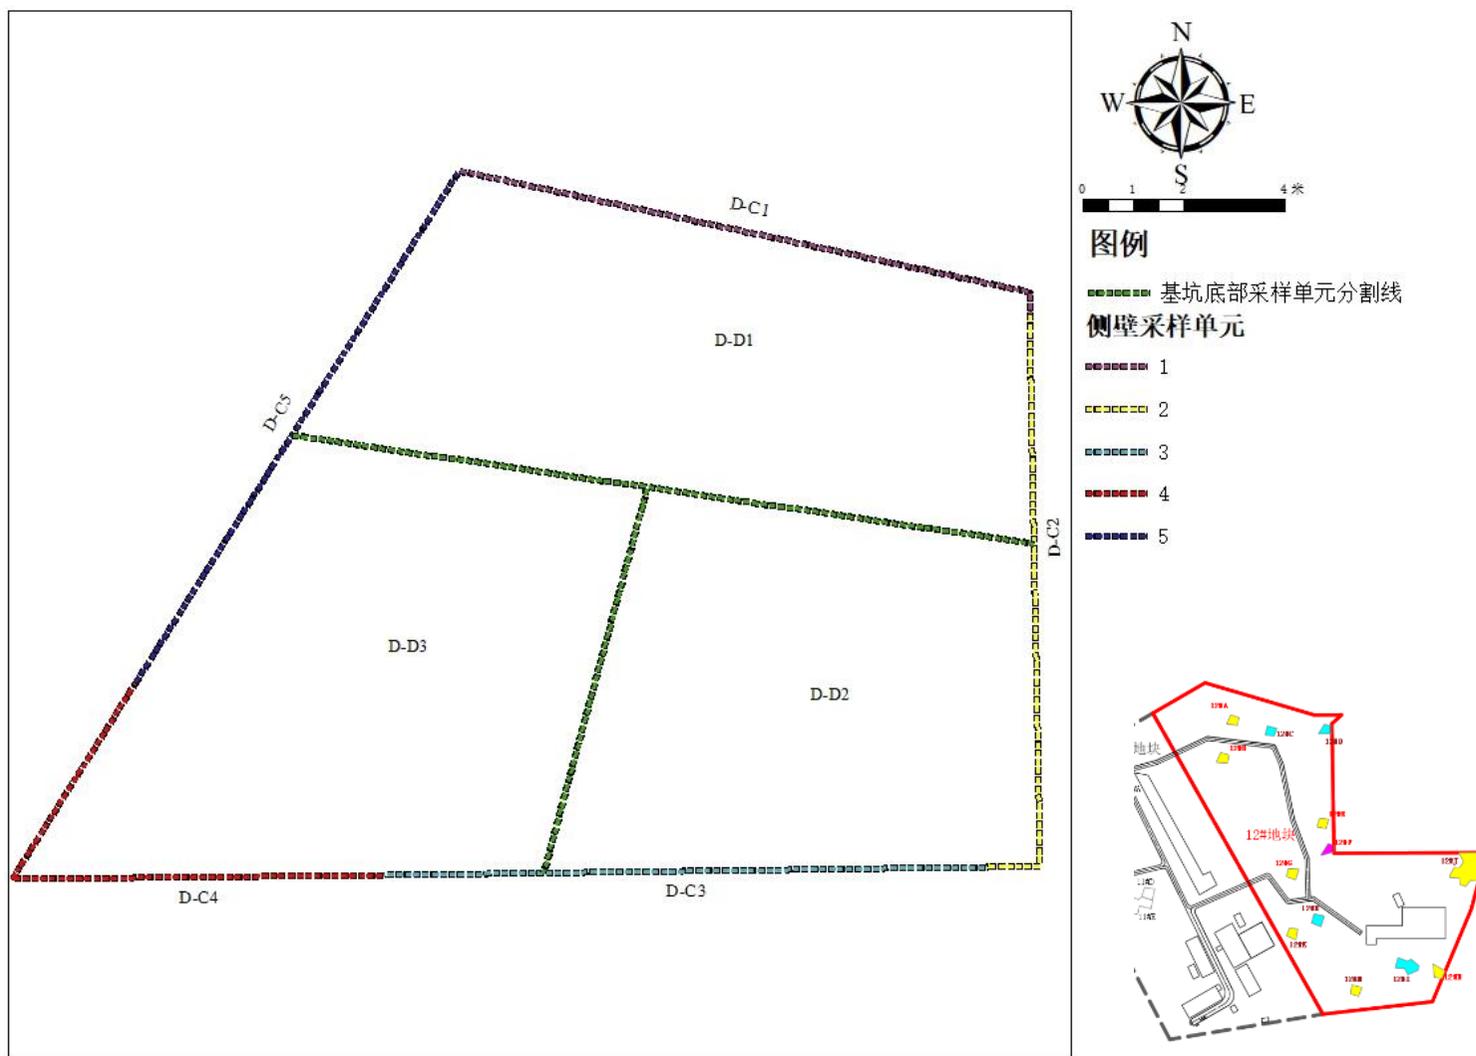
图 6.2-9 12#D 基坑侧壁和坑底采样单元示意图

根据《修复技术方案》，基坑 D 超标因子为苯并[a]芘，修复面积为  $209.02 \text{ m}^2$ ，修复深度为 0-4.0 m，设计开挖土方量为  $836.06 \text{ m}^3$ ，根据施工实际开挖情况，基坑 D 实际开挖土方量为  $837.95 \text{ m}^3$ 。根据报审材料和修复施工进度，2022 年 5 月 15 日，效果评估单位对基坑 D 开展效果评估采样工作。根据基坑布点原则，基坑 C 坑底布设 3 个采样单元，侧壁布设 5 个侧壁分段采样单元，采样深度为 0-0.2 m、0.2-1.5 m、1.5-4.0 m，共采集土壤样品 18 个，检测指标为苯并[a]芘。基坑采样单元详见图 6.2-9 所示。

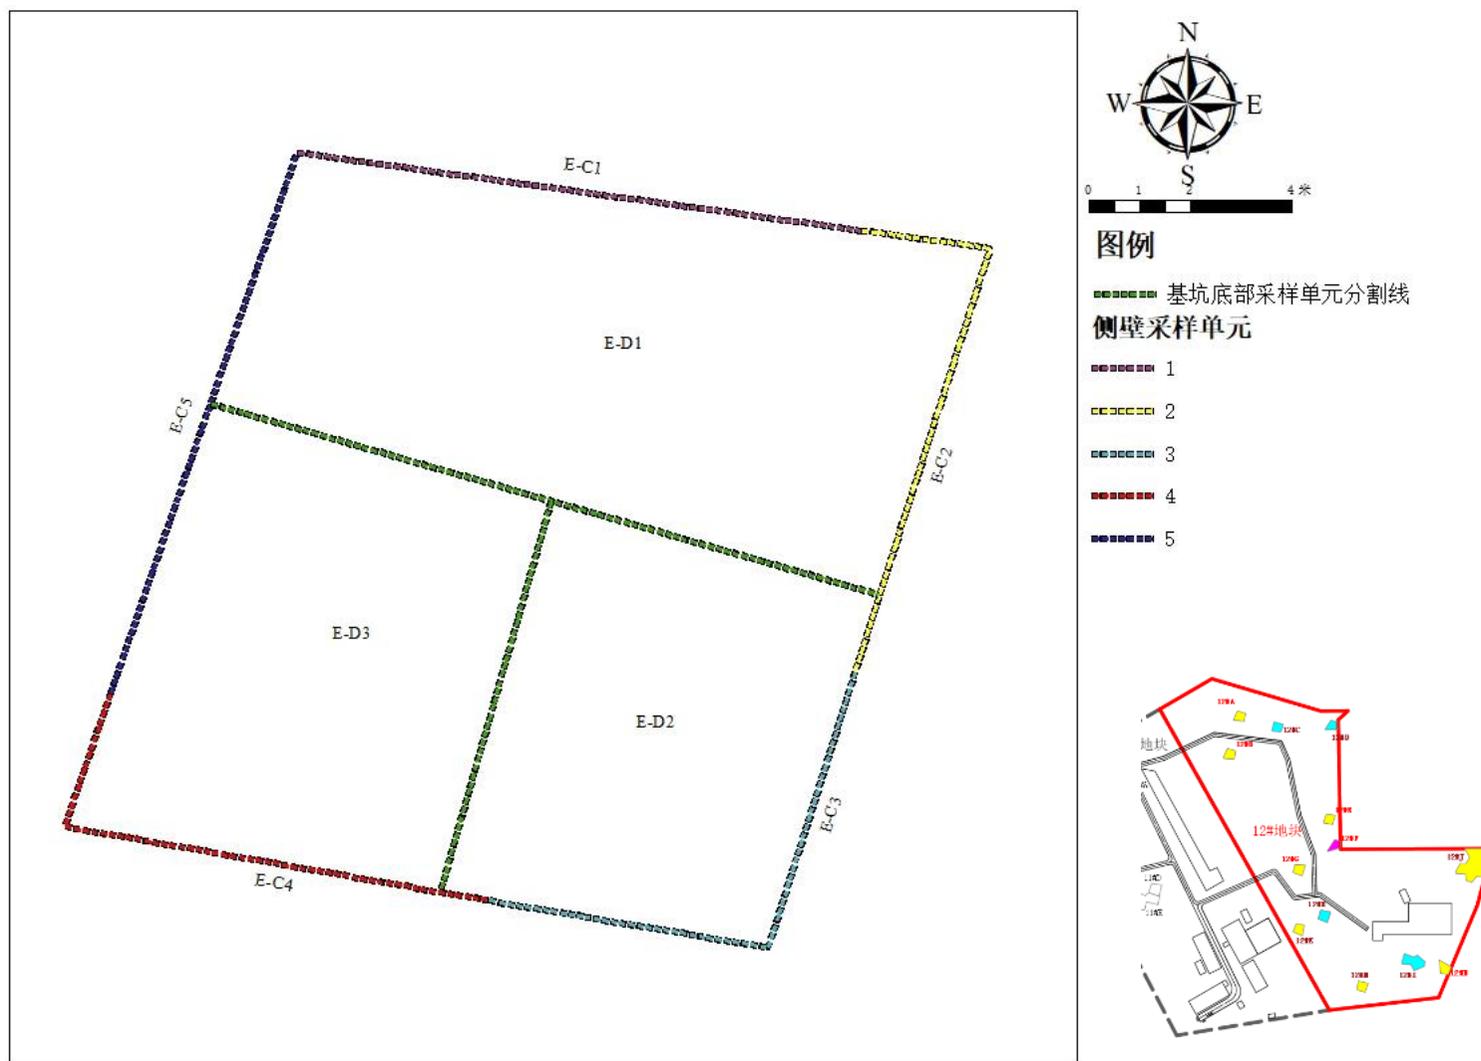
图 6.2-10 12#E 基坑侧壁和坑底采样单元示意图

根据《修复方案》，基坑 E 超标因子为砷、铊，修复面积为  $196.57 \text{ m}^2$ ，修复深度为  $0-4.0 \text{ m}$ ，设计开挖土方量为  $786.29 \text{ m}^3$ ，根据施工实际开挖情况，基坑 E 实际开挖土方量为  $808.11 \text{ m}^3$ 。根据报审材料和修复施工进度，2022 年 5 月 15 日，效果评估单位对基坑 E 开展效果评估采样工作。根据基坑布点原则，基坑 E 坑底布设 3 个采样单元，侧壁布设 5 个侧壁分段采样单元，采样深度为  $0-0.2 \text{ m}$ 、 $0.2-1.5 \text{ m}$ 、 $1.5-4.0 \text{ m}$ ，共采集土壤样品 18 个，检测指标为砷和铊。基坑布点图详见图 6.2-10 所示。

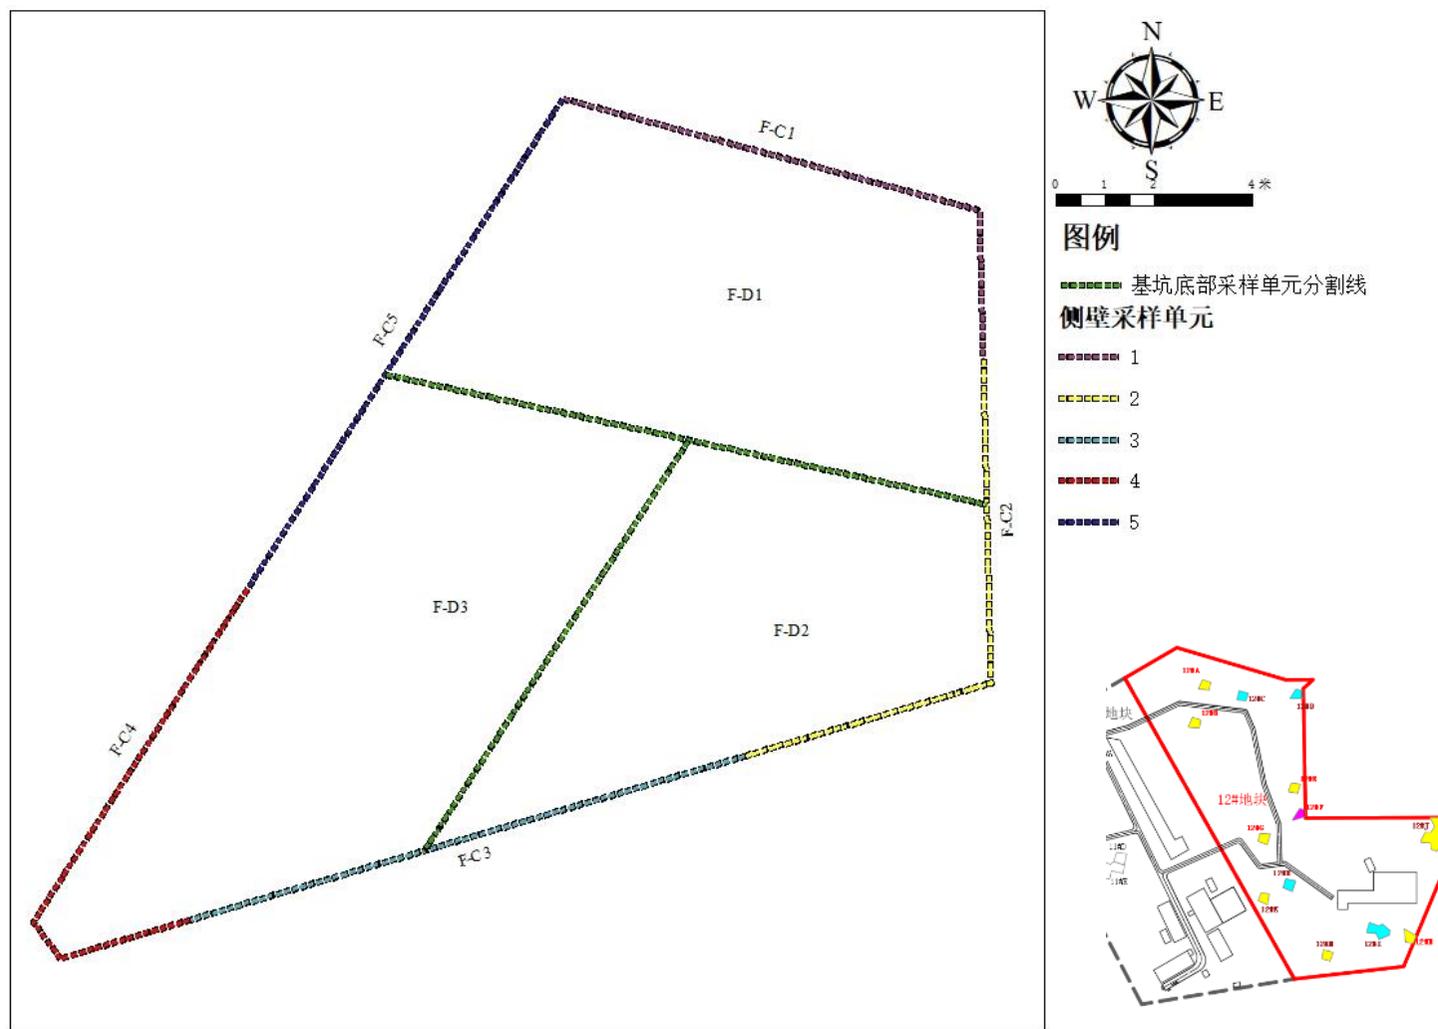
图 6.2-11 12#F 基坑侧壁和坑底采样单元示意图

根据《修复技术方案》，基坑 F 超标因子为铅、砷、铊、苯并[a]芘，修复面积为 187.23 m<sup>2</sup>，修复深度为 0-4.0 m，设计开挖土方量为 748.92 m<sup>3</sup>，根据施工实际开挖情况，基坑 F 实际开挖土方量为 786.36 m<sup>3</sup>。根据报审材料和修复施工进度，2022 年 5 月 15 日，效果评估单位对基坑 F 开展效果评估采样工作。根据基坑布点原则，基坑 F 坑底布设 3 个采样单元，侧壁布设 5 个侧壁分段采样单元，采样深度为 0-0.2 m、0.2-1.5 m、1.5-4.0m，共采集土壤样品 18 个，检测指标为铅、砷、铊、苯并[a]芘。基坑采样单元详见图 6.2-11 所示。

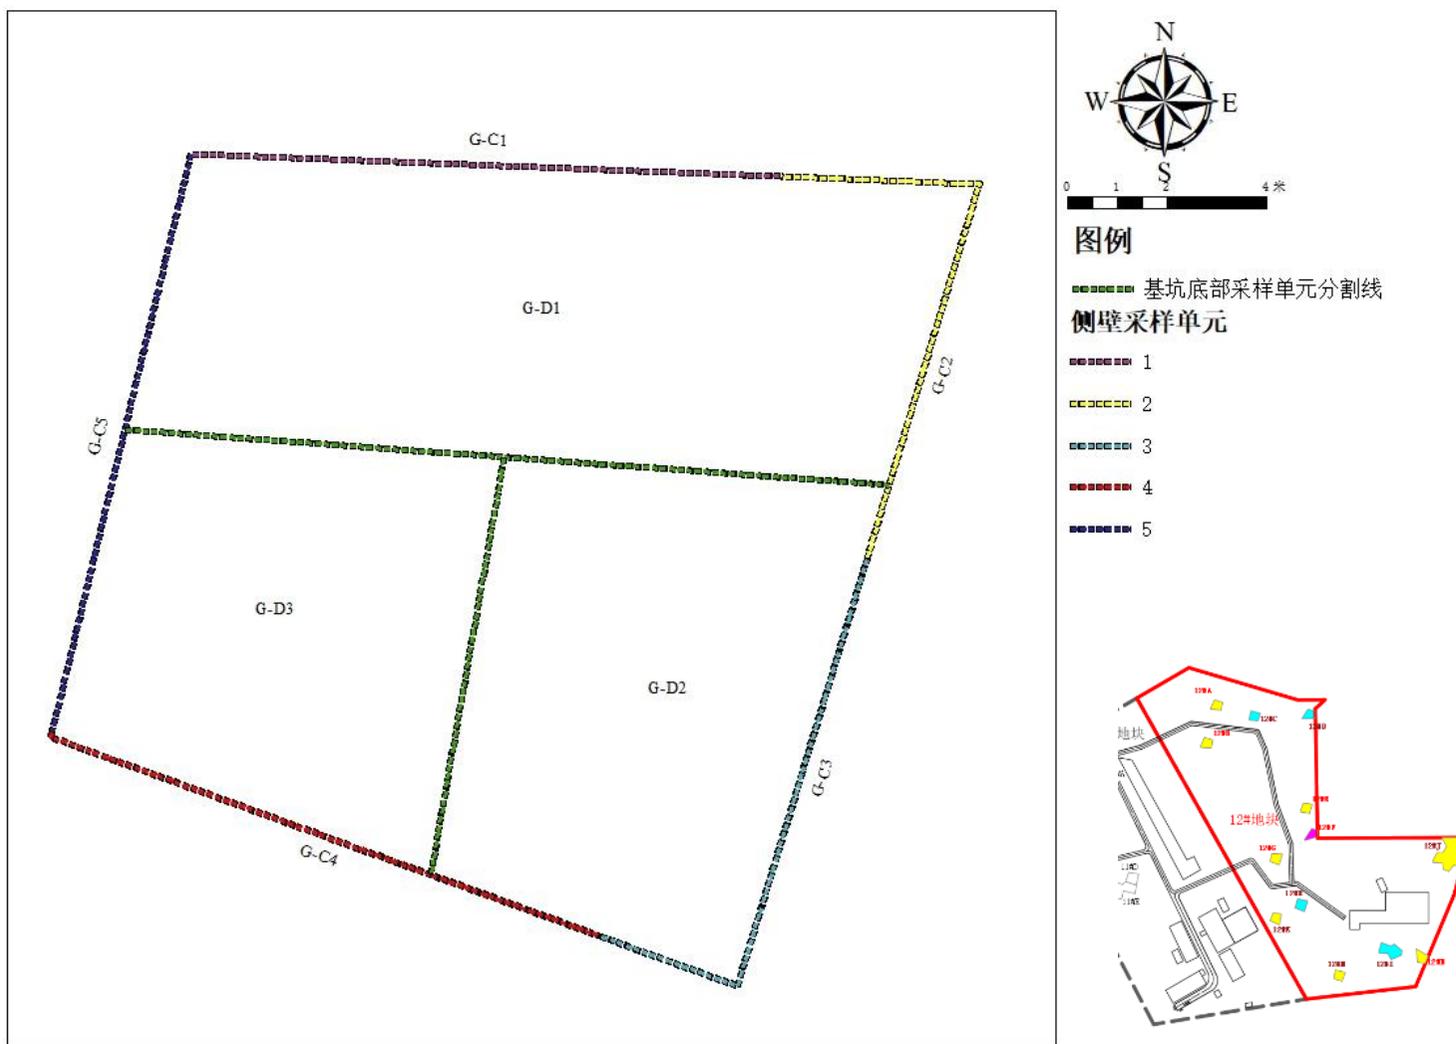
图 6.2-12 12#G 基坑侧壁和坑底采样单元示意图

根据《修复技术方案》，基坑 G 超标因子为铊，修复面积为 218.32 m<sup>2</sup>，修复深度为 0-2.5 m，设计开挖土方量为 545.80 m<sup>3</sup>，根据施工实际开挖情况，基坑 G 实际开挖土方量为 550.17 m<sup>3</sup>。根据报审材料和修复施工进度，2022 年 5 月 15 日，效果评估单位对基坑 G 开展效果评估采样工作。根据基坑布点原则，基坑 B 坑底布设 3 个采样单元，侧壁布设 5 个侧壁分段采样单元，采样深度为 0-0.2 m、0.2-1.5 m、1.5-2.5 m，共采集土壤样品 18 个，检测指标为铊。基坑采样单元详见图 6.2-12 所示。

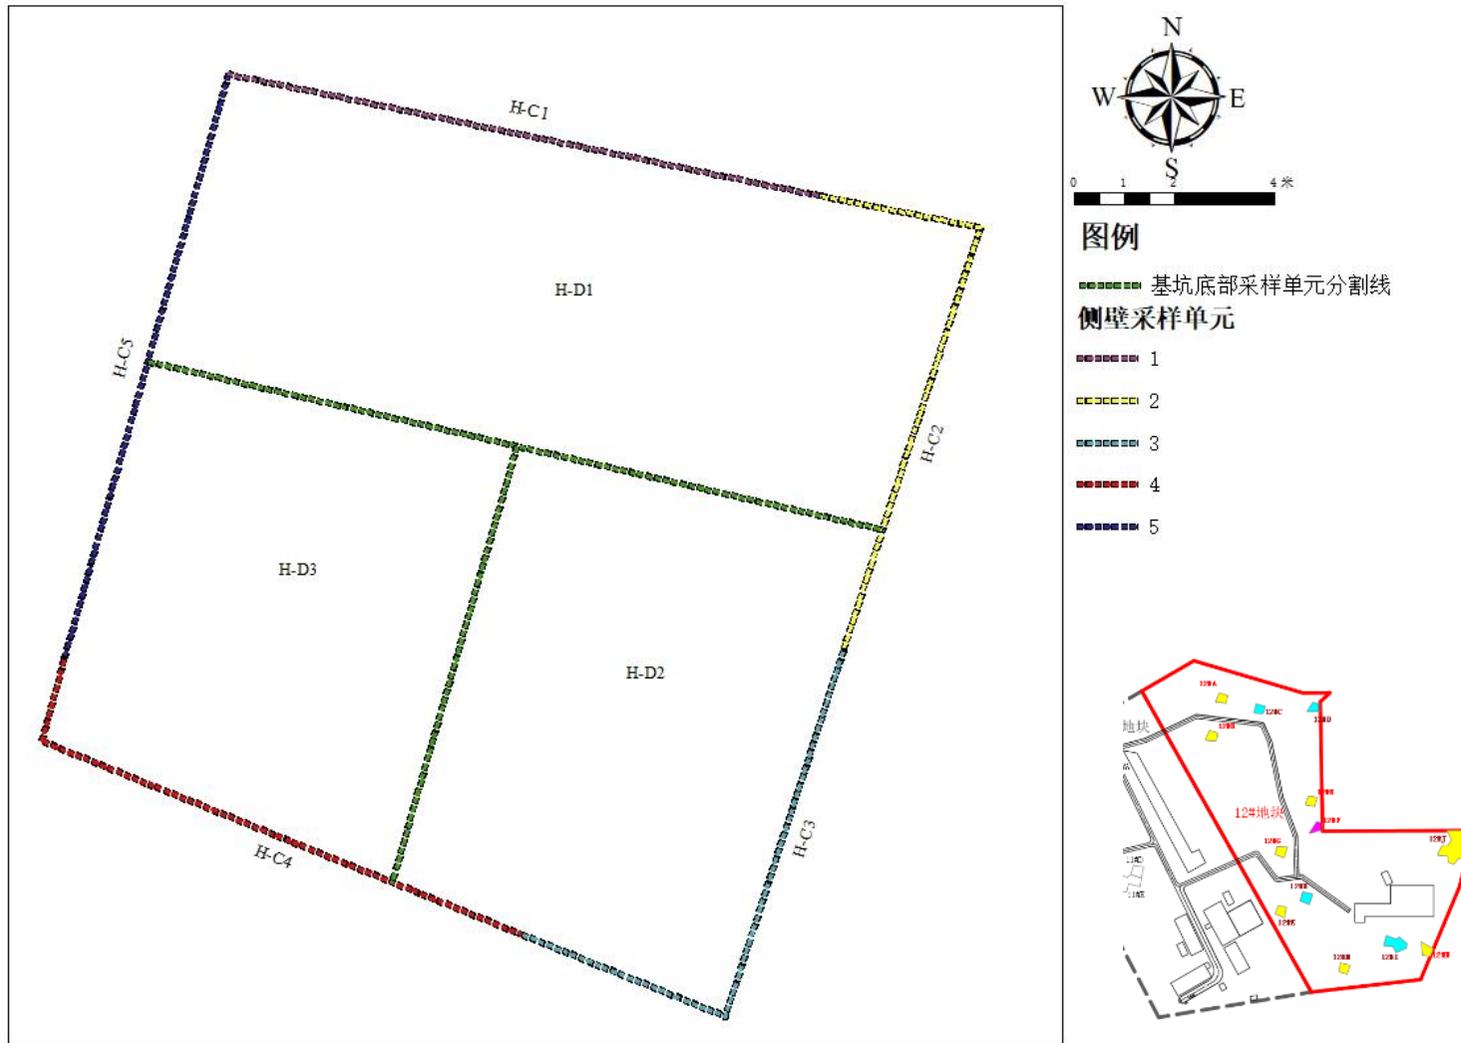
根据《修复技术方案》，基坑 H 超标因子为苯并[a]芘，修复面积为 229.152 m<sup>2</sup>，修复深度为 0-4.0 m，设计开挖土方量为 916.61 m<sup>3</sup>，根据施工实际开挖情况，基坑 H 实际开挖土方量为 967.02 m<sup>3</sup>。根据报审材料和修复施工进度，2022 年 5 月 15 日，效果评估单位对基坑 H 开展效果评估采样工作。根据基坑布点原则，基坑 H 坑底布设 3 个采样单元，侧壁布设 5 个侧壁分段采样单元，采样深度为 0-0.2 m、0.2-1.5 m、1.5-4.0 m，共采集土壤样品 18 个，检测指标为苯并[a]芘。基坑采样单元详见图 6.2-13 所示。

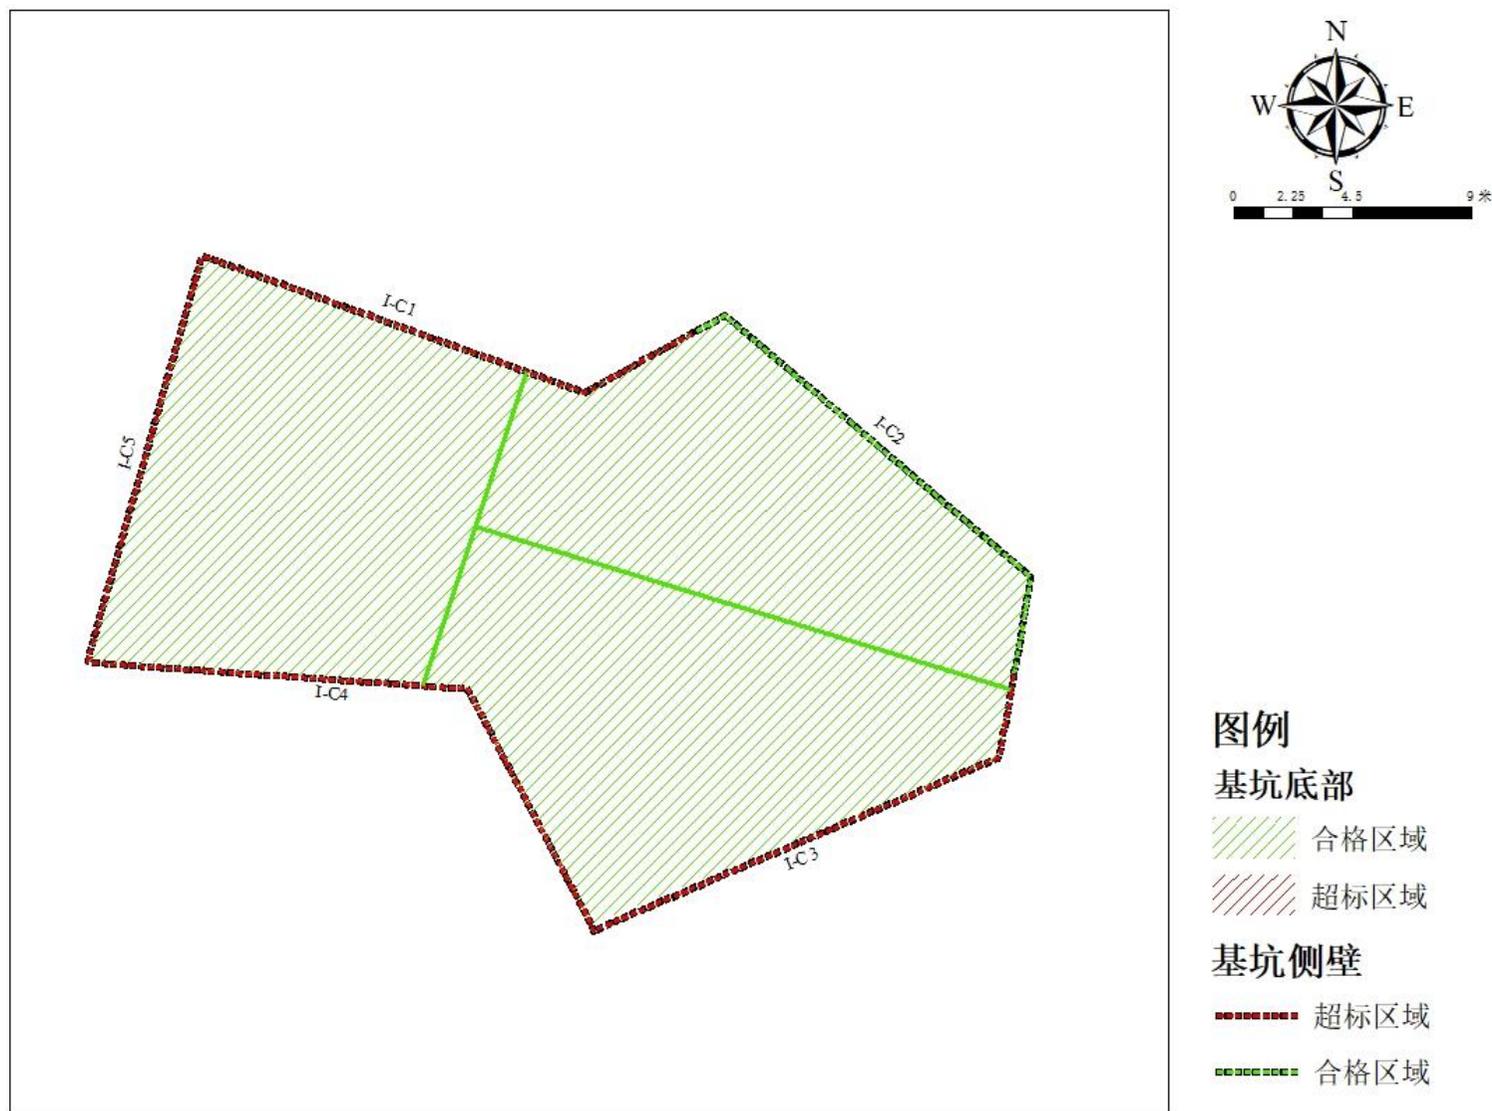
图 6.2-15 12#I 基坑初次清挖超标采样单元示意图

根据基坑 I 第一次样品检测结果，基坑 I 侧壁 I-C1、I-C3、I-C5 采样单元存在苯并[a]芘超标情况，基坑 I 侧壁 I-C4 采样单元存在二苯并[a,h]蒹超标情况，基坑初次清挖超标采样单元见图 6.2-15 所示。

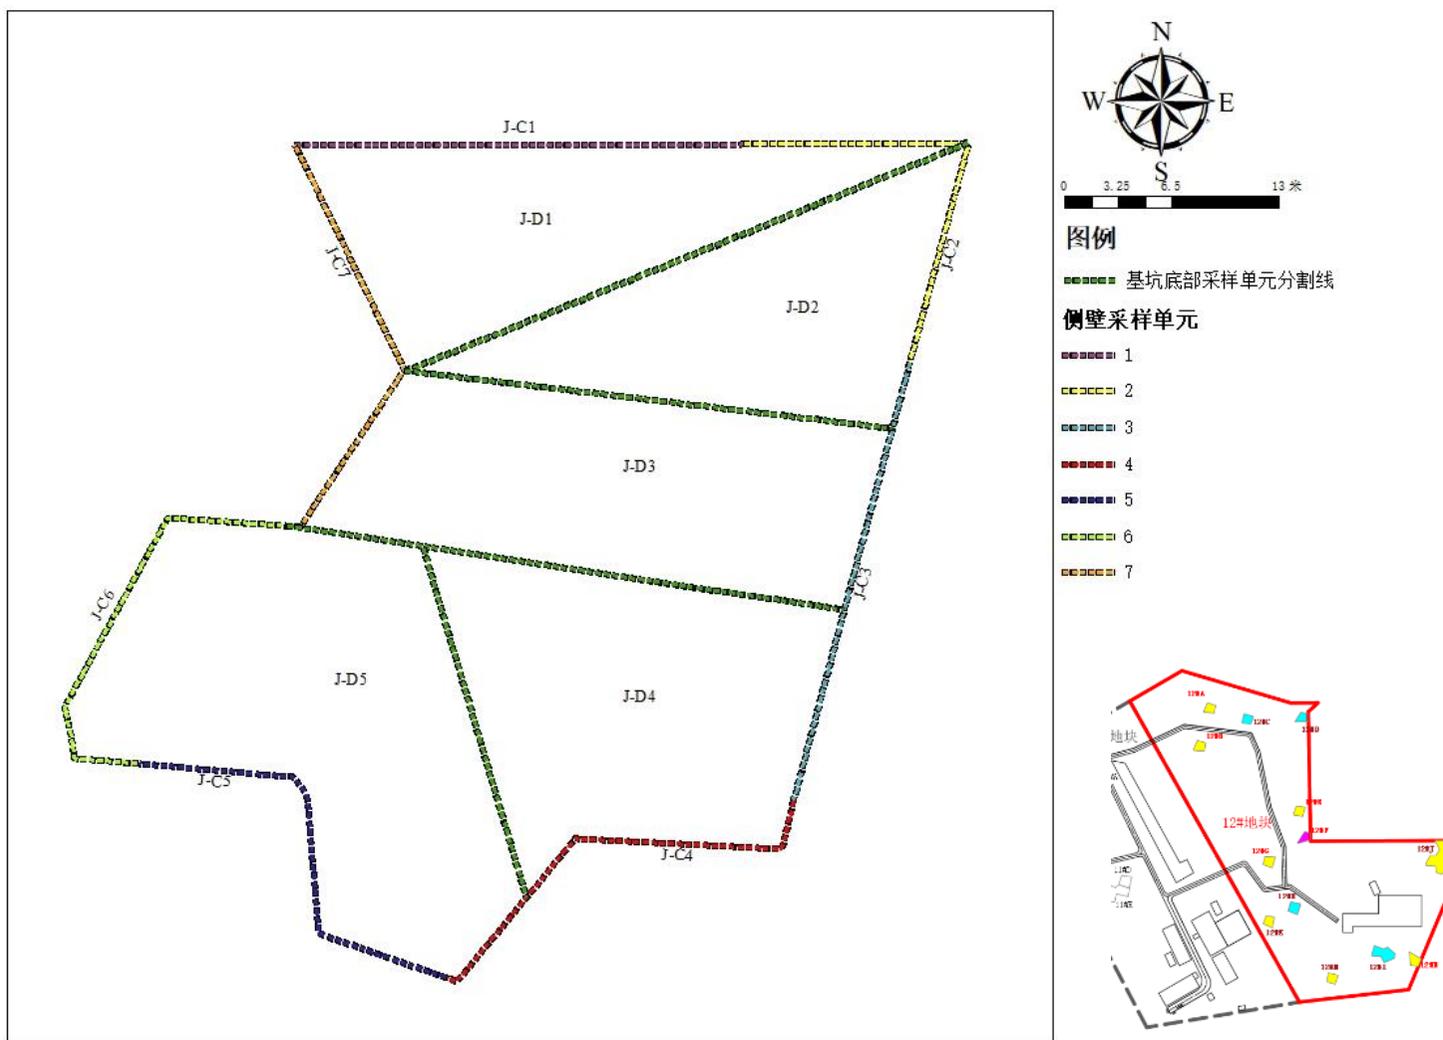
图 6.2-17 12#J 基坑侧壁和坑底采样单元示意图

基坑 J 实际开挖土方量为 12841.13 m<sup>3</sup>。根据报审材料和修复施工进度，2022 年 5 月 9 日，效果评估单位对基坑 J 开展效果评估采样工作。根据基坑布点原则，基坑 J 坑底布设 5 个采样单元，侧壁布设 7 个侧壁分段采样单元，采样深度为 0-0.2 m、0.2-1.5 m、1.5-3.0 m、3.0-5.5 m、5.5-8.5 m，共采集土壤样品 40 个，检测指标为砷。基坑采样单元详见图 6.2-17 所示。
