# 芜湖新兴铸管弋江老厂区 12#地块土壤修复工程 修复效果评估报告

(公示版)

项目名称：芜湖新兴铸管弋江老厂区 12#地块土壤

修复工程修复效果评估

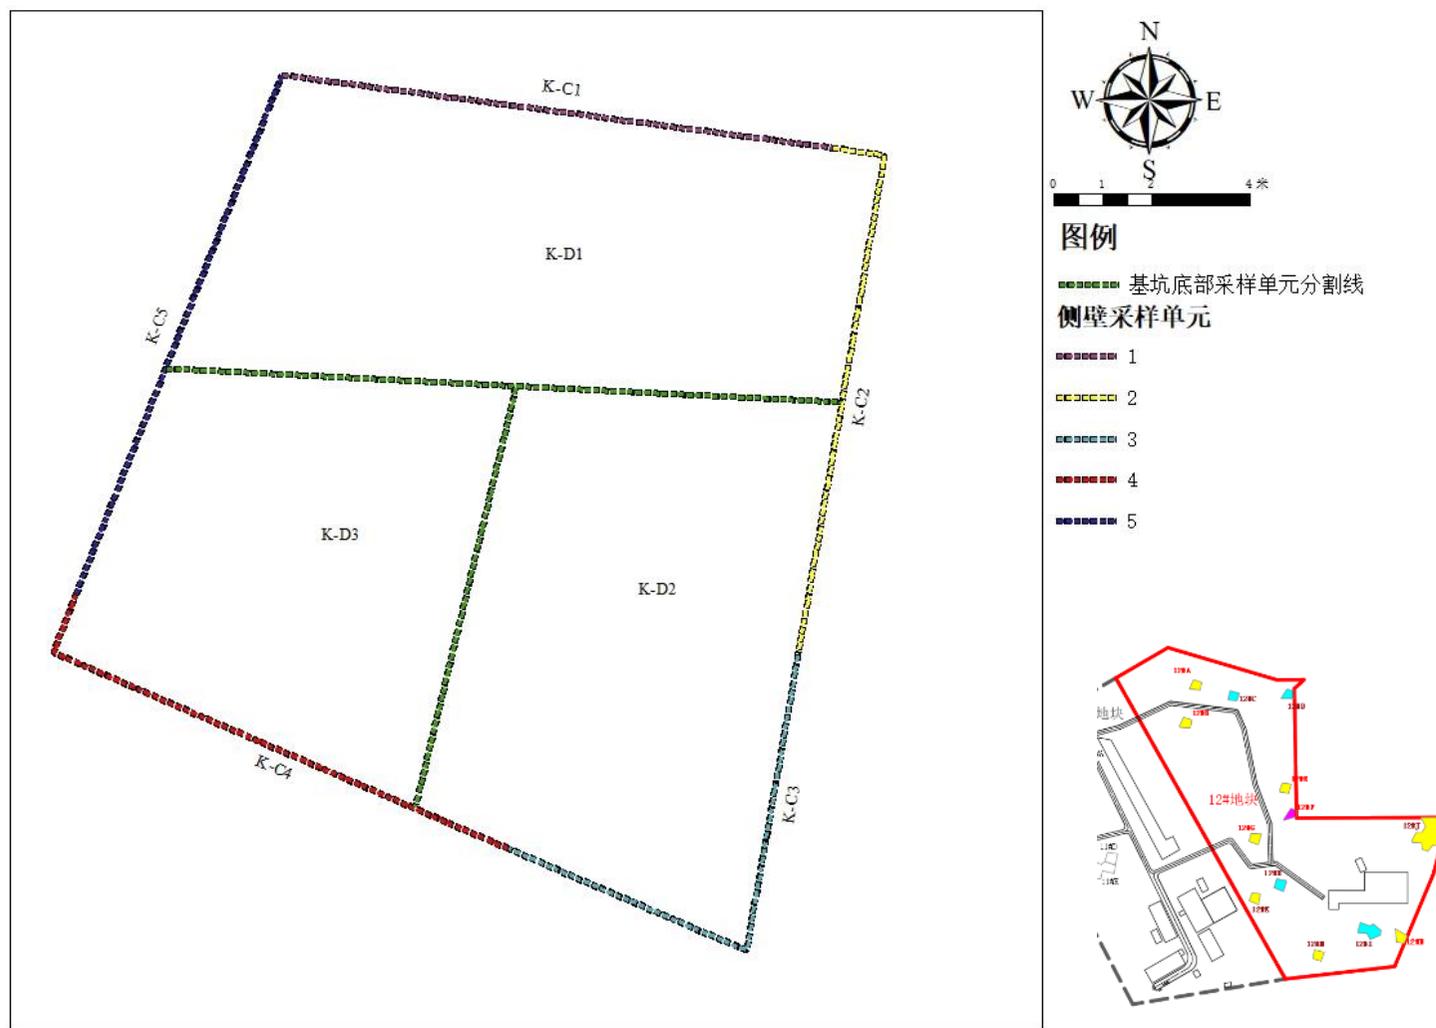
图 6.2-19 12#K 基坑侧壁和坑底采样单元示意图

根据《修复技术方案》，基坑 K 超标因子为铊，修复面积为 199.64 m<sup>2</sup>，修复深度为 0-1.0 m，设计开挖土方量为 199.64 m<sup>3</sup>，根据施工实际开挖情况，基坑 K 实际开挖土方量为 292.47 m<sup>3</sup>。根据报审材料和修复施工进度，2022 年 4 月 30 日，效果评估单位对基坑 K 开展效果评估采样工作。根据基坑布点原则，基坑 K 坑底布设 3 个采样单元，侧壁布设 5 个侧壁分段采样单元，采样深度为 0-1.0 m，共采集土壤样品 8 个，检测指标为铊。基坑采样单元详见图 6.2-19 所示。

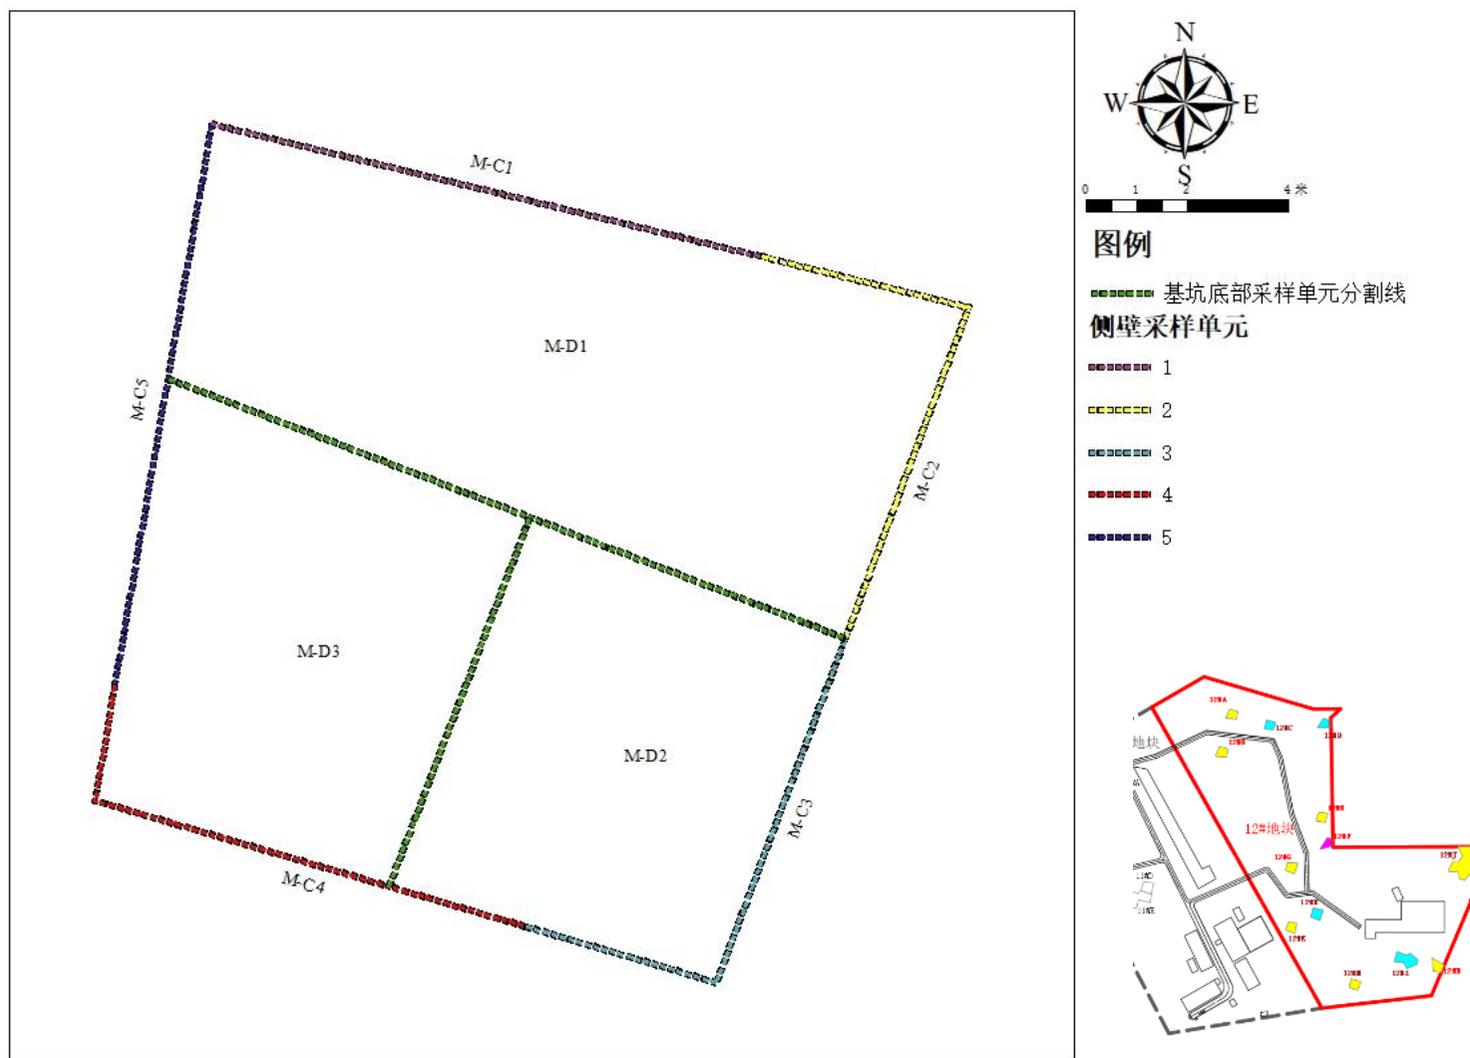
图 6.2-20 12#M 基坑侧壁和坑底采样单元示意图

根据《修复技术方案》，基坑 M 超标因子为铊，修复面积为  $197.10 \text{ m}^2$ ，修复深度为  $0-5.5 \text{ m}$ ，设计开挖土方量为  $1084.05 \text{ m}^3$ ，根据施工实际开挖情况，基坑 M 实际开挖土方量为  $1115.98 \text{ m}^3$ 。根据报审材料和修复施工进度，2022 年 4 月 30 日，效果评估单位对基坑 M 开展效果评估采样工作。根据基坑布点原则，基坑 M 坑底布设 3 个采样单元，侧壁布设 5 个侧壁分段采样单元，采样深度为  $0-0.2 \text{ m}$ 、 $0.2-1.5 \text{ m}$ 、 $1.5-3.0 \text{ m}$ 、 $3.0-5.5 \text{ m}$ ，共采集土壤样品 23 个，检测指标为铊。基坑采样单元详见图 6.2-20 所示。

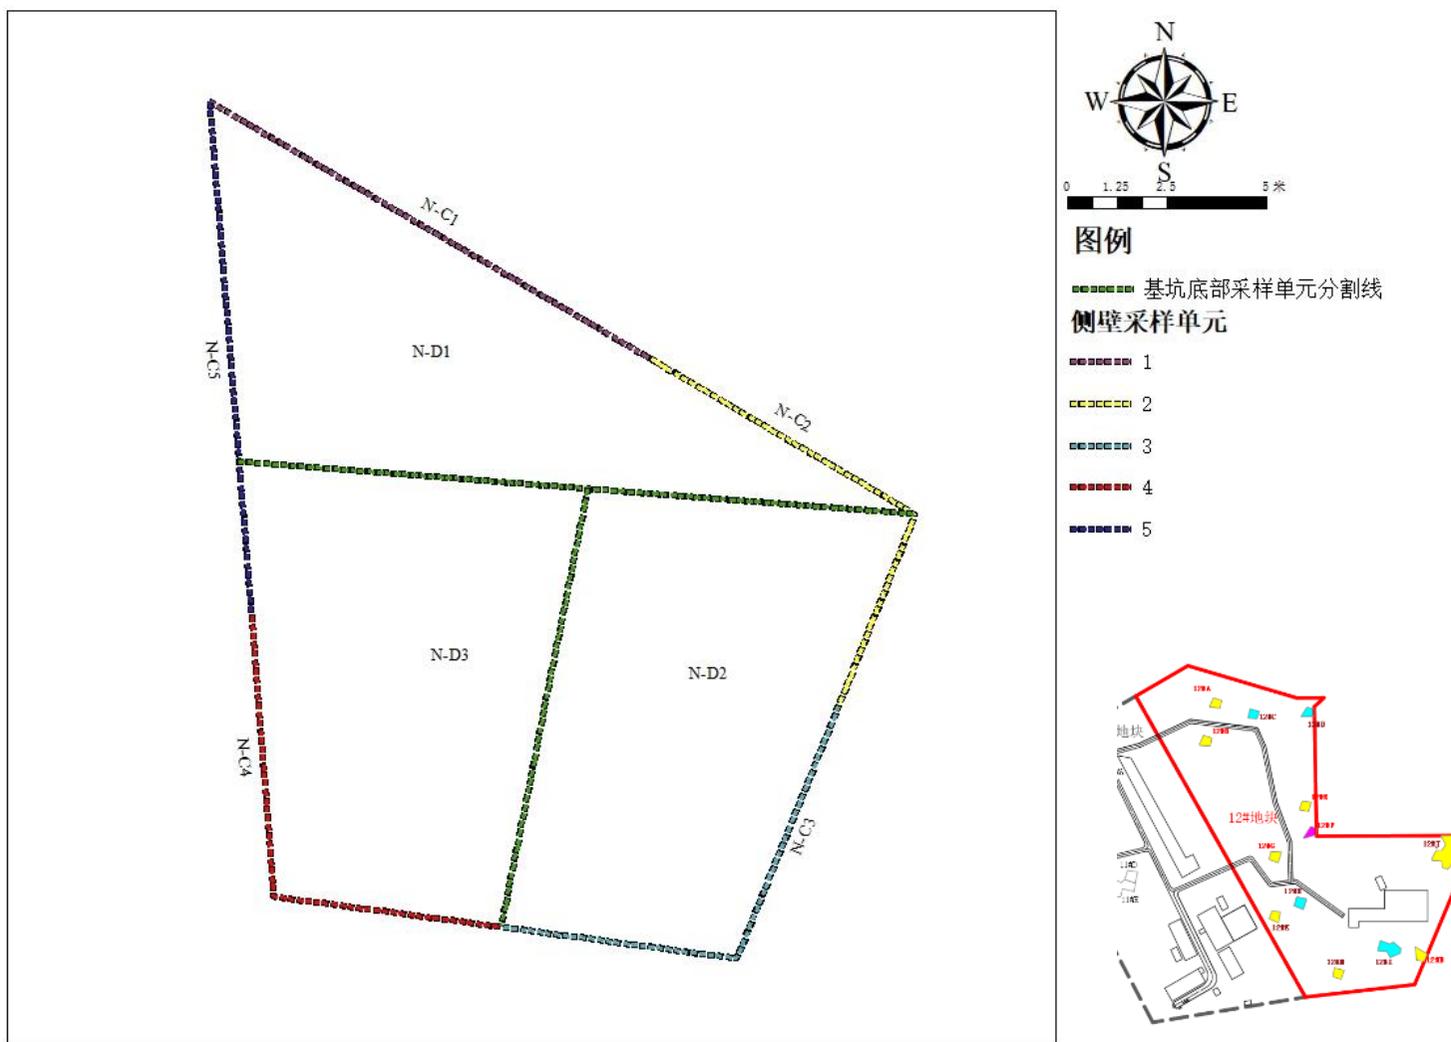
图 6.2-21 12#N 基坑侧壁和坑底采样单元示意图

根据《修复技术方案》，基坑 N 超标因子为铊，修复面积为  $237.35 \text{ m}^2$ ，修复深度为  $0-2.5 \text{ m}$ ，设计开挖土方量为  $593.38 \text{ m}^3$ ，根据施工实际开挖情况，基坑 N 实际开挖土方量为  $721.31 \text{ m}^3$ 。根据报审材料和修复施工进度，2022 年 4 月 30 日，效果评估单位对基坑 N 开展效果评估采样工作。根据基坑布点原则，基坑 N 坑底布设 3 个采样单元，侧壁布设 5 个侧壁分段采样单元，采样深度为  $0-0.2 \text{ m}$ 、 $0.2-1.5 \text{ m}$ 、 $1.5-2.5 \text{ m}$ ，共采集土壤样品 18 个，检测指标为铊。基坑采样单元详见图 6.2-21 所示。
